**UNIVERSIDADE TECNOLÓGICA FEDERAL DO PARANÁ
CAMPUS PONTA GROSSA
DEPARTAMENTO DE ENGENHARIA MECÂNICA**

**ANÁLISE DA UTILIZAÇÃO DE UM SISTEMA *MACHINE VISION* PARA
CONTROLE DE QUALIDADE DE EMBALAGENS LONGA VIDA**

TRABALHO DE CONCLUSÃO DE CURSO

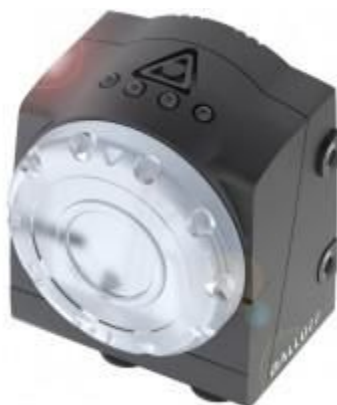
Figura 2 - Sistema *machine vision*

metálico complementar), captura de imagem em preto e branco, resolução VGA 640 x 480 pixels, frequência de detecção de 3 a 40 Hertz, alcance de 50 a 1000 mm, campo de visão de 34 x 25 mm a 676 x 507 mm, comprimento focal de 6 mm e voltagem de operação de 22 a 26 VDC (Volts Direct Current - Volts em corrente contínua). Possui iluminação própria do tipo infravermelho. Suas dimensões são 51,5 mm de largura, 70 mm de altura e 40 mm de comprimento. Possui 3 saídas de comutação do tipo PNP (*Plug and Play*) normalmente aberta (NA). Possui dois conectores, um M12x1-Macho, 8-pinos, A-coded; e outro M12x1-Male, 4-pole, D-coded. Seu grau de proteção contra impacto de objetos sólidos e contato acidental com água é o IP54. O sistema possui um processador integrado. Um sensor similar ao utilizado está demonstrado na figura 2.

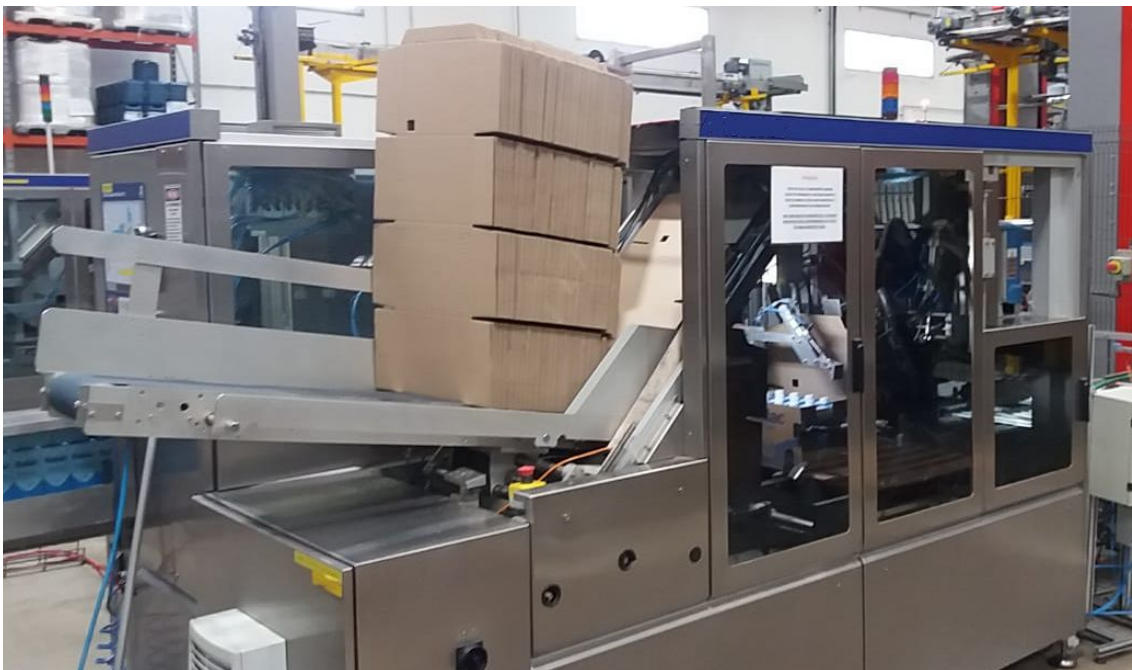
Figura 3 - Empacotadora

produtos. Para a nova utilização a instalação foi planejada para a empacotadora de embalagens, onde o número de imagens necessárias por minuto é muito menor permitindo um funcionamento melhor. A figura 3 mostra a empacotadora onde foi realizada a instalação.

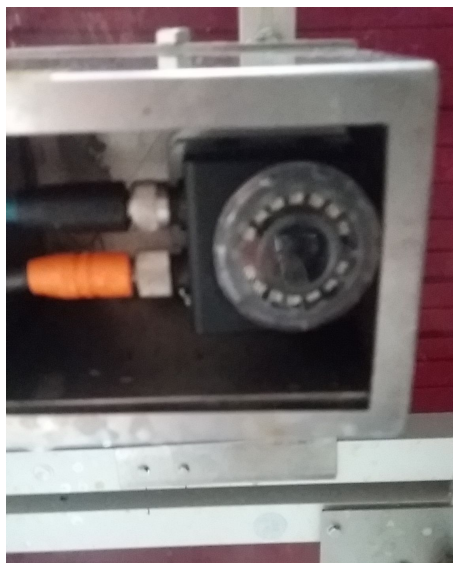
Figura 5 - Sensor dentro da caixa protetora

A figura 5 mostra como o *sensor machine vision* ficou posicionado dentro da caixa protetora.

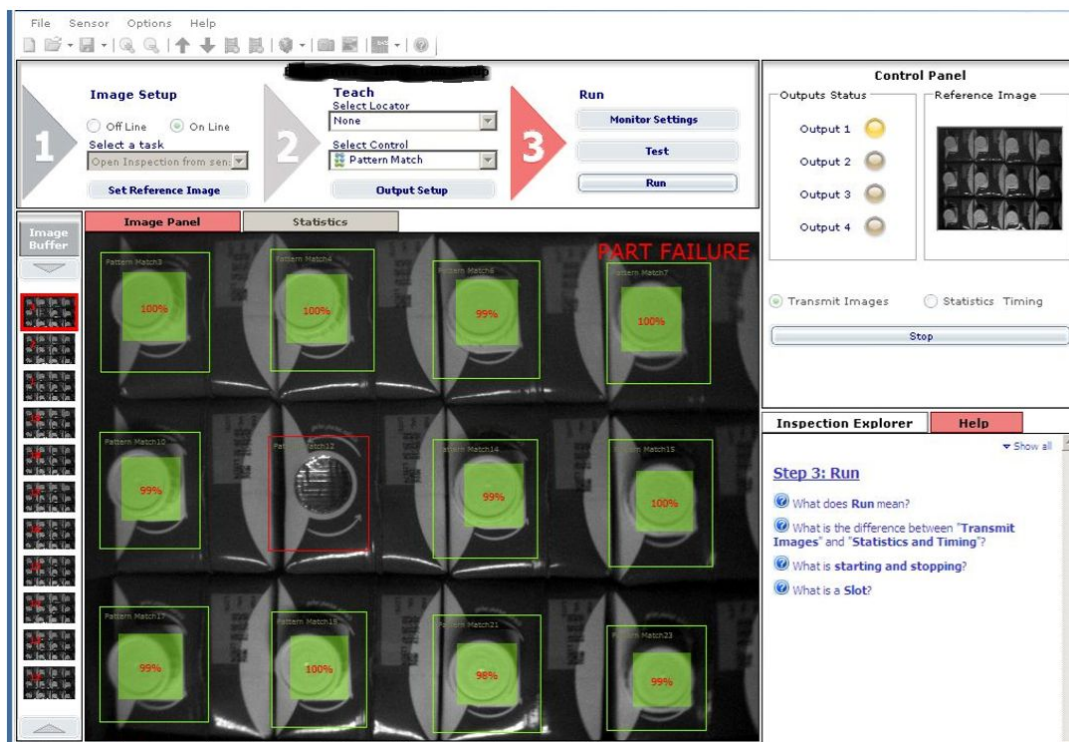
Figura 6 - Tela do programa

A figura 6 mostra uma tela do programa utilizado. É configurada uma área geral para análise (retângulos verdes maiores) , com um padrão menor (retângulo verde preenchido) sendo selecionado como o padrão que deve ser encontrado dentro da área. Caso o programa não encontre o padrão ele mostra região com a falha com um retângulo vermelho e a mensagem de *PART FAILURE*, caso todos os

padrões estejam corretos, a mensagem é *PART OK*. Dependendo do resultado, o sensor emite um sinal elétrico, que é enviado para o CLP (controlador lógico programável) da máquina. Dentro do programa existem várias opções para as condições de envio deste sinal, de acordo com as características de controle desejadas.

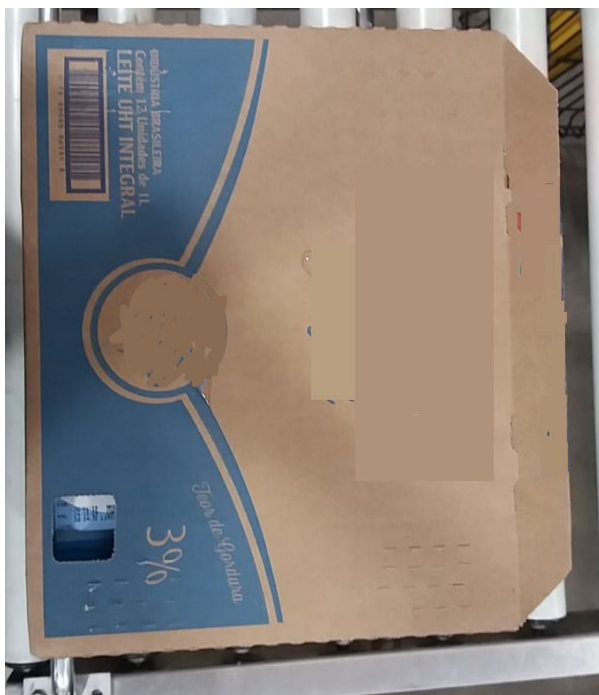
Figura 8 - Caixa com aba aberta descartada da linha

Para utilizar o sistema de descarte de caixas em conjunto com o de *machine vision*, foi alterada a programação da máquina fazendo com que o sinal fornecido pelo sensor em caso de falha impeça a liberação a cola responsável pelo fechamento da aba superior, a qual sai aberta sendo automaticamente descartada pelo sistemas de controle de abas abertas. Na figura 8 pode ser observado um exemplo de uma caixa com a aba frontal superior aberta. Com ambos os sistemas

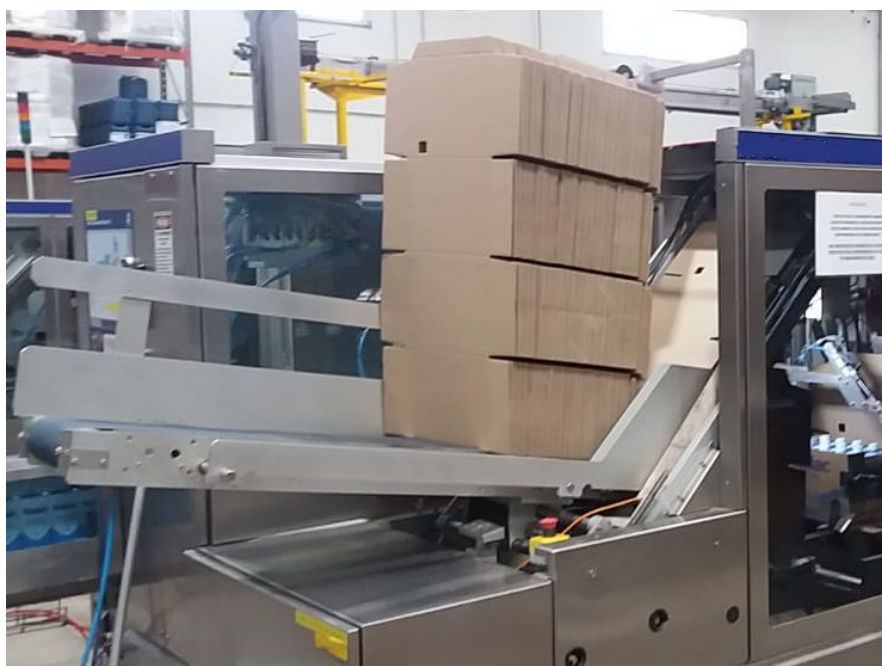
Figura 11 - Alimentação de papelão

Um dos aspectos que dificulta o controle da iluminação externa é a abertura para alimentação de papelão na máquina, mostrada na figura 11, que fica relativamente perto do local de instalação do sistema e não pode ser coberta devido às características operacionais da máquina.
