**CORROSÃO INTERGRANULAR EM ESTRUTURAS DE ALUMÍNIO  
7050 UTILIZADO NA AVIAÇÃO**

**TRABALHO DE CONCLUSÃO DE CURSO**

Trabalho de conclusão de curso apresentado ao programa de graduação em Engenharia Mecânica da Universidade Tecnológica Federal do Paraná como requisito parcial para obtenção do título de Bacharelado e Licenciatura em Engenharia Industrial Mecânica.

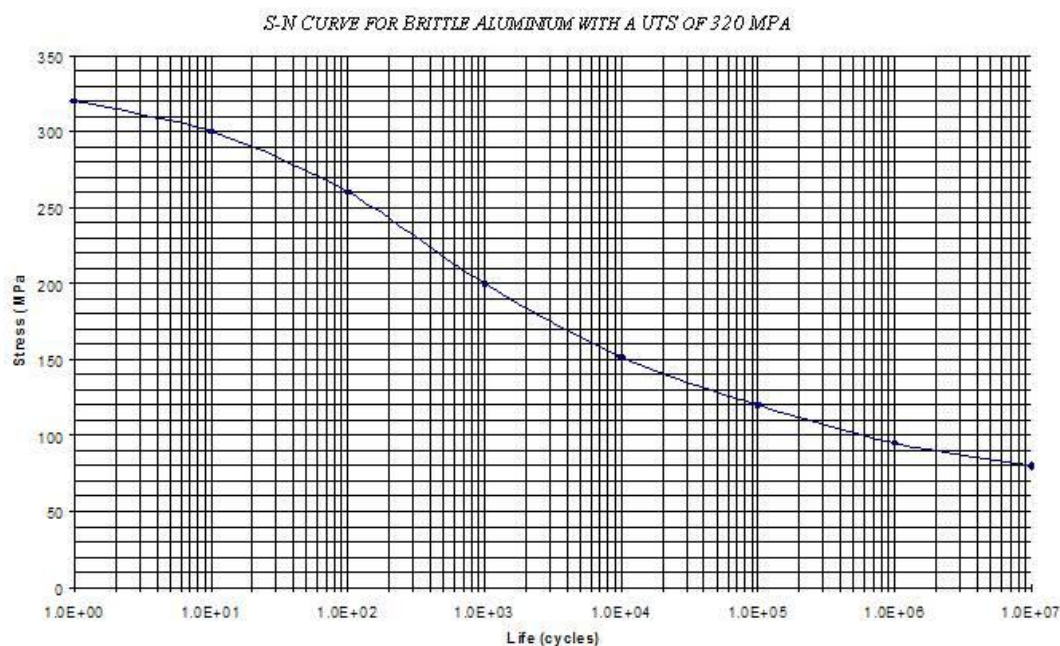
**Figura 5 - Curva de análise de fadiga**  
**Fonte: Forum performance boats (2009)**

Para analisar e visualizar o efeito da fadiga, é gerado um gráfico por meio de experimentação. Um ensaio realizado no material identifica a perda de resistência com o aumento de ciclos expostos, elucidando o que foi dito antes, a figura 5 exemplifica isto, ela traz tensão versus número de ciclos.

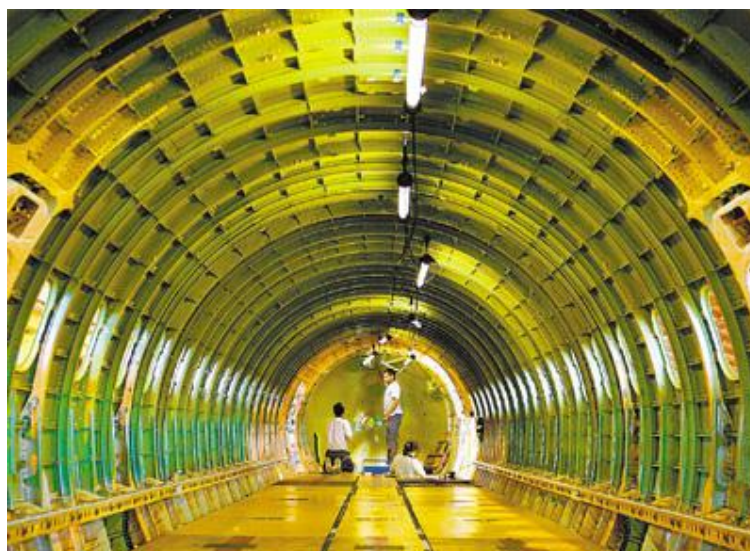
**Figura 6 - Selagem da fuselagem para a pressurização da aeronave**

São várias as consequências geradas pela corrosão intergranular, ela desencadeia uma série de problemas dentro da estrutura principal da aeronave chamada de “charuto”, como mostra a figura 6. O alumínio está presente em inúmeras partes de um avião e nesta região terá grande importância, tendo em vista que é esta a estrutura principal, compreender quais esforços mecânicos uma aeronave sofrerá, fator primordial para o desenvolvimento de projetos aeronáuticos. É preciso compreender as condições de voo que a aeronave será exposta, dessa forma será possível garantir segurança e previsibilidade.

Pressurizar o ar externo e inseri-lo dentro da fuselagem selada recria uma atmosfera semelhante à da crosta terrestre e conseqüentemente gera conseqüências estruturais. Os constantes pousos e decolagens geram essas tensões, que vão variar de acordo com os ciclos de voos, os domésticos são mais prejudiciais neste aspecto, eles requerem maior número de ciclos em um período menor de tempo. Neste sentido, aeronaves dedicadas a pequenas distâncias requerem prioridade de inspeção. Evidenciando que este é mais um fator que se soma para contribuir com a fadiga ocasionada pela pressurização, e porque o monitoramento da estrutura é feito pelos ciclos de voo, e não pelas horas de operação.

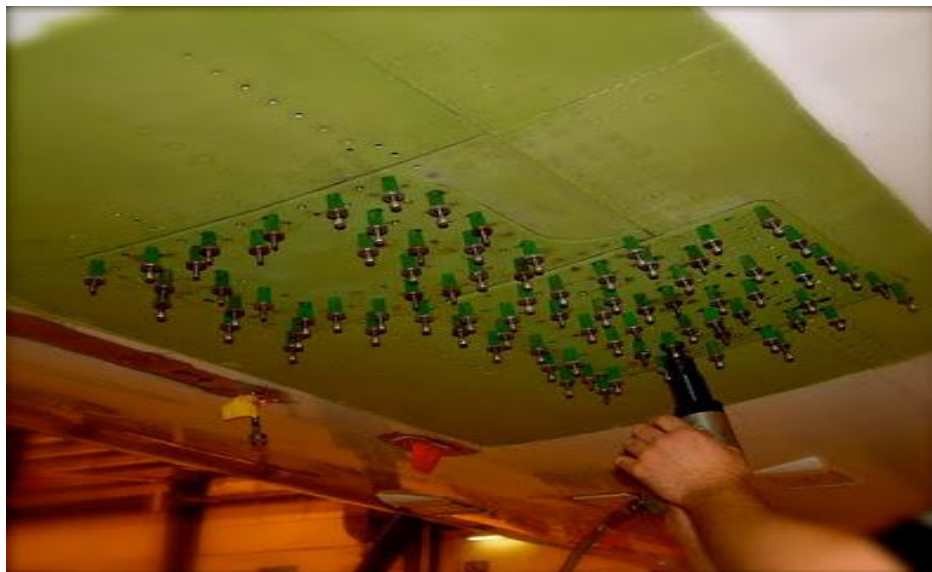
**Figura 8 - Reforço estrutural aplicado na fuselagem**  
**Fonte: Mecânica de aeronaves, Thiago Winkler (2013)**

Quando a região de contorno sofre variações, permite que trincas microestruturais se desenvolvam por locais distintos, podendo ser contínua ou fragmentada. Esses defeitos aceleram a fadiga e demandam acompanhamento constante, para que não se tenha nenhuma falha inesperada, quando identificado algum dano inicial por intermédio de Raios X, teste ultrassônico ou outro método, são tomadas medidas de contenção, como a apresentada na figura 8, onde está sendo implantado um reforço estrutural em uma região afetada.

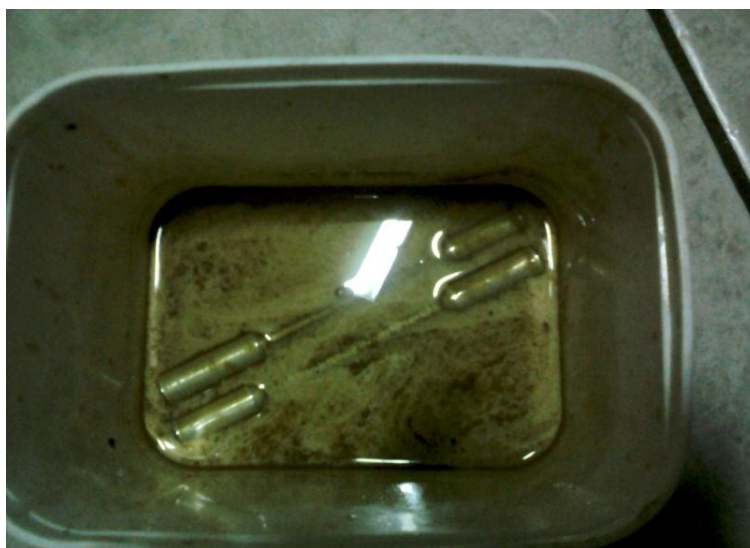
**Figura 13 – Corpos de prova imersos em fluido de corte**  
**Fonte: Autoria própria**

Os corpos de prova da figura 13, confeccionados para o teste de tração, ficaram duas semanas em banho no fluido de corte em temperatura ambiente. As amostras ficaram uma hora por dia fora do banho, expostas ao ar ambiente para que secassem e reagissem com o oxigênio.

O tempo que a amostra ficou fora do fluido de corte, teve como objetivo a reação com o ar ambiente. As retiradas permitiam a secagem e conseqüentemente a reação com o oxigênio.

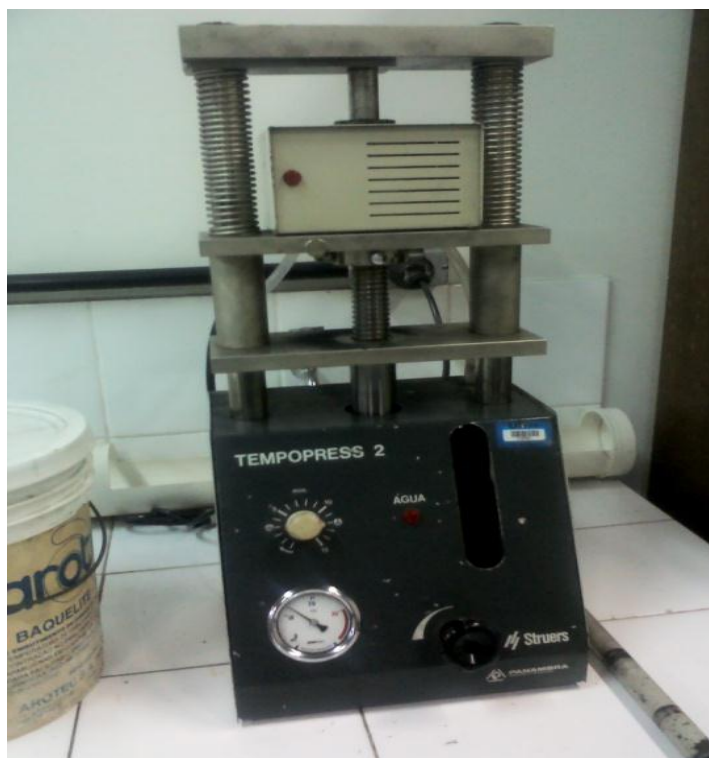
**Figura 16 - Máquina utilizada para realização do embutimento**

Foram retirados fragmentos de cada amostra e realizado embutimento com baquelite, a máquina utilizado foi uma Struers Panamera, mostrada na figura 16. Em seguida as amostras foram polidas com lixas de granulações de 400, 600, 800, 1200 e 2000 centímetros quadrados e finalizadas com pano de polimento com adição de solução de alumina n° 2.

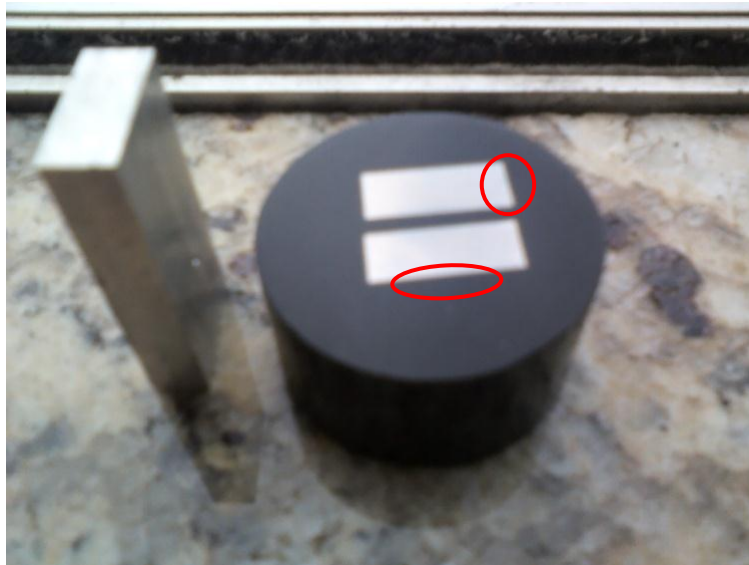
**Figura 17 - Amostras pós-polimento para análise microscópica**

Após o polimento têm-se amostras prontas para as análises, a figura 17 apresenta como ficaram as amostras retangulares depois de serem cortadas em fragmentos, embutidas e polidas.

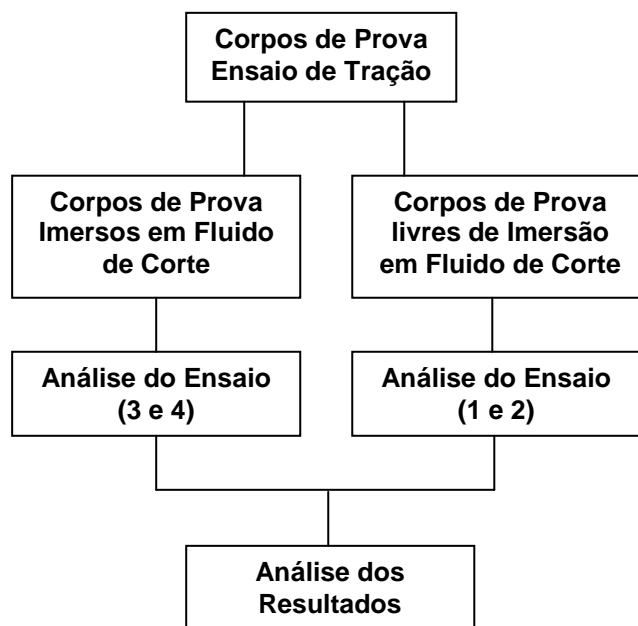
Figura 21 - Fluxograma do ensaio de tração  
Fonte: Autoria Própria

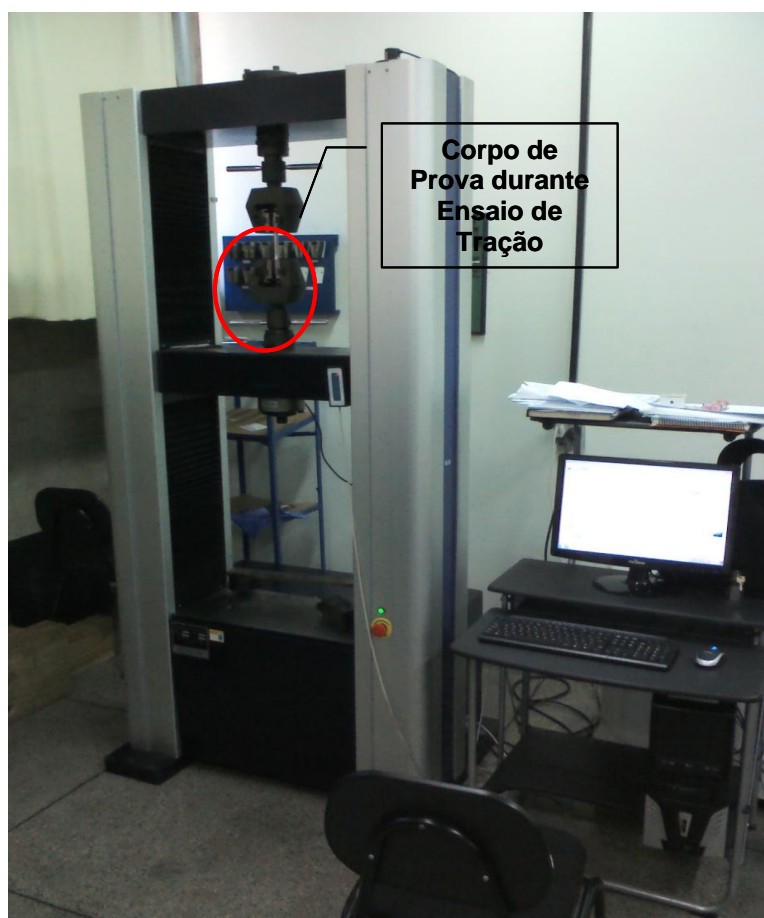
O equipamento de ensaio utilizado foi uma máquina universal de ensaio de tração TIME GROUP, modelo WDW – 100E, capacidade de 10000 Kgf de tração e compressão, mostrado na figura 22. Equipamento disponível no laboratório de materiais da UTFPR - CP.

Figura 22 - Máquina utilizada para a realização do ensaio de tração  
Fonte: Autoria própria

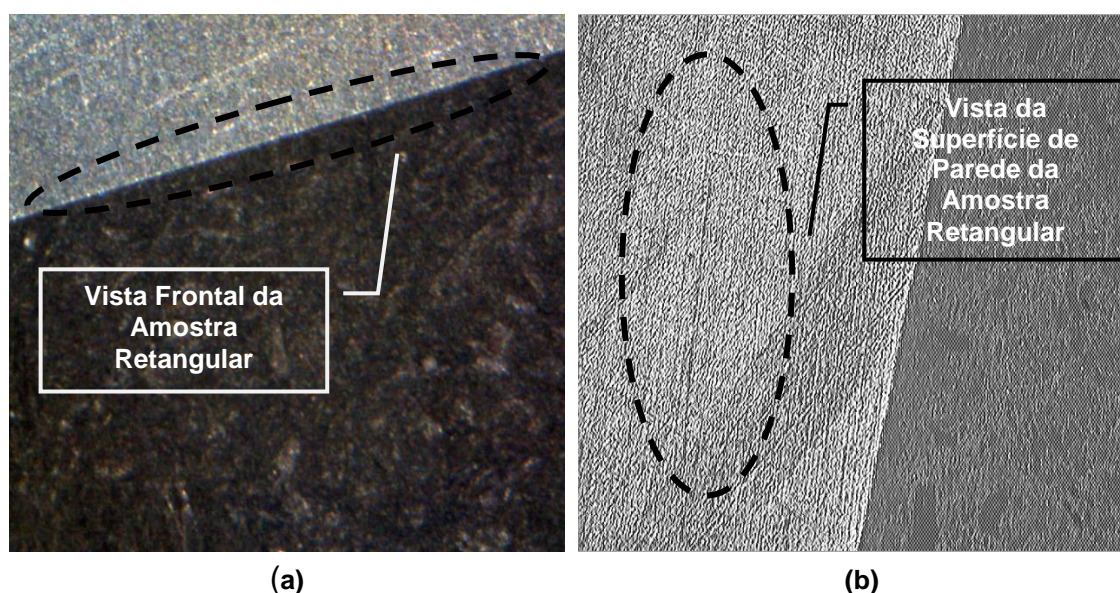
A figura 23 mostra em (a) uma vista do contorno frontal da amostra e em (b) a superfície de parede. Este material não sofreu nenhuma exposição ao fluido de corte ou variação térmica. Pode ser considerada sem defeitos gerados pela corrosão intergranular, e toma-se esta imagem como forma de análise comparativa com as próximas amostras que serão apresentadas, que sofreram exposição corrosiva.

Figura 23 - Amostra sem exposição corrosiva (300 X)

É Possível identificar uma diferença significativa comparando as amostras das figuras 23 e 24, identifica-se uma degradação no entorno do material. Isso se dá pelo fator de perda de material nas regiões circuladas, percebe-se uma coloração mais brilhante e uma superfície irregular, além de muitos pontos degradados. Essa alteração é devida ao avanço da corrosão iniciada entre os grãos da estrutura, esse avanço levou a uma perda de ligação com a matriz, que durante o polimento, sofreu uma leve fragmentação, ou seja, o contorno do grão sofreu diminuição na força de ligação entre um grão e outro, levando a uma segregação dos que foram circunscritos pela corrosão. Analisando as figuras das amostras 23 e 24 não se

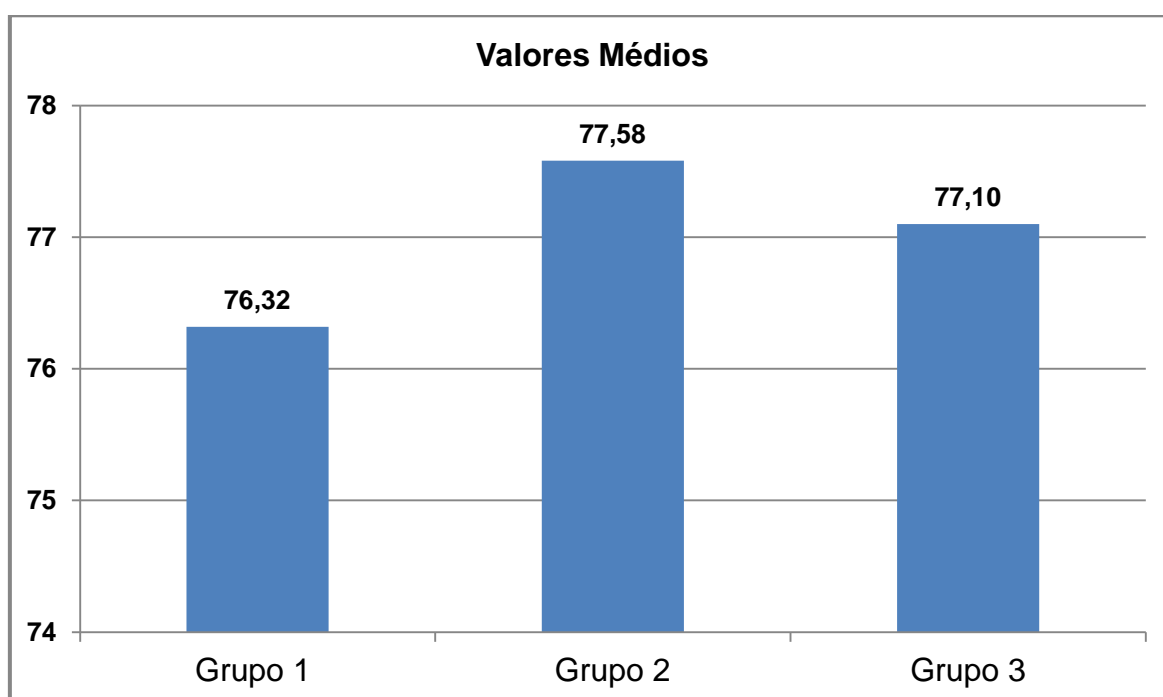
O gráfico da figura 30 demonstra essa diferença de resistência, evidenciando as consequências da corrosão na estrutura e sua diminuição de resistência mecânica superficial.

**Figura 30 - Gráfico de comparação de dureza (HRB)**

O grupo n°1 teve uma média de dureza menor por causa da redução na força de ligação nos grãos que compõe a estrutura próxima a superfície, este enfraquecimento superficial do material pode ter sido causado pela corrosão analisada nessa pesquisa.

A Corrosão intergranular é sempre o limiar de um processo corrosivo. É a etapa inicial de um processo que desenvolve para uma série de outras situações críticas para o material, o teste de dureza evidencia o decréscimo na resistência em 1,62%, comparando com a média do grupo 2, que sofreu a mesma variação térmica. Em longo prazo o dano se intensifica cada vez mais nos grãos cristalinos, reduzindo a resistência mecânica nominal do material, ou seja, a força de ligação estrutural inicial do material.

O grupo 2 teve maior valor que o grupo 3 motivado pelo leve endurecimento superficial que a variação térmica causou, aumentou as tensões residuais nesses locais, ou seja, nas proximidades da superfície ocorreu um leve tensionamento entre os grãos da liga de alumínio. O valor de dureza do grupo 1 foi inferior pelo desarranjo desencadeado pela corrosão intergranular, as ligações entre os grãos foram comprometidas, reduzindo sua resistência.
