**INTER-RELAÇÃO DAS ATIVIDADES OPERACIONAIS COTIDIANAS  
COM OS PROCESSOS DE MANUTENÇÃO PREVENTIVA E  
CORRETIVA EM REDES COLETORAS DE ESGOTO SANITÁRIO**

TRABALHO DE CONCLUSÃO DE CURSO

**Interrelation of daily operational activities with preventive and corrective  
maintenance processes in sewage collection networks**

Trabalho de conclusão de curso de graduação  
apresentado como requisito para obtenção do título de  
Bacharel em Engenharia Civil da Universidade  
Tecnológica Federal do Paraná (UTFPR).  
Orientador: Profª Ma. Silvana da Silva

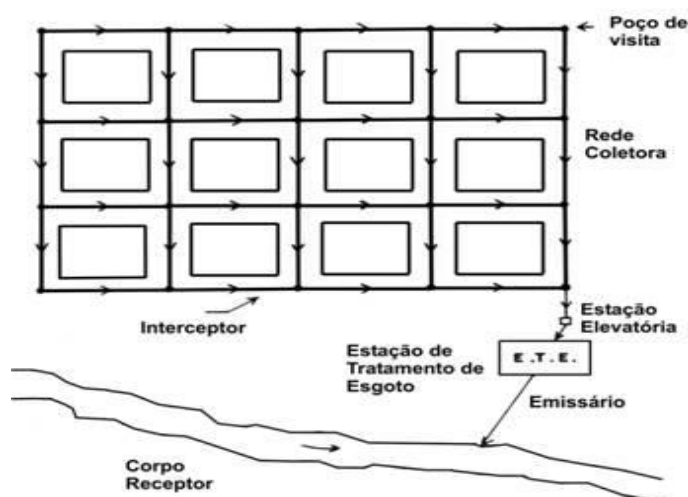
Figura 01 – Componentes de um sistema de esgotamento sanitário

Ao longo da extensão das redes coletoras, encontram-se os órgãos acessórios que são dispositivos com objetivo primordial de evitar ou reduzir entupimentos, em pontos como curvas, pontos de afluência, podendo também permitir o acesso de pessoas ou equipamentos nesses pontos. Os principais órgãos acessórios encontrados numa rede de esgotamento sanitário são: poços de visita (PV), tubulação de inspeção e limpeza (TIL), poço de inspeção (PI) e terminal de limpeza (TL). A Figura 01 apresenta um esquema dos componentes de um sistema de esgotamento sanitário.

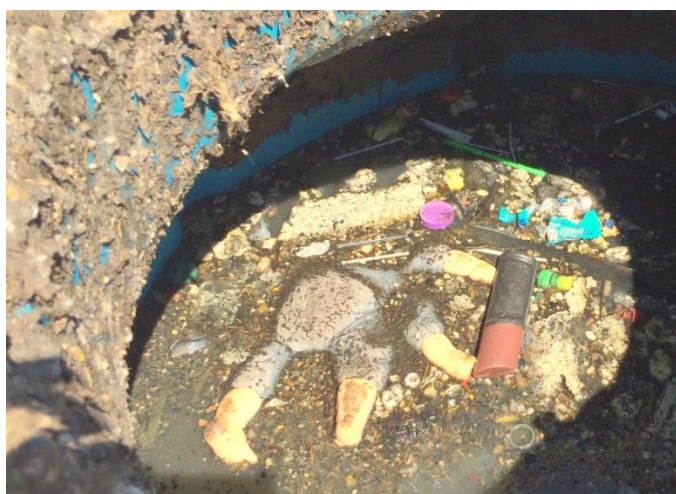
Figura 02 – Objetos encontrados em rede de esgoto obstruída

Como exemplo de entupimento da rede coletora, a Figura 02, mostra os tipos de objetos que obstruíam o sistema de esgotamento sanitário do município de Uruguaiana no Rio Grande do Sul.

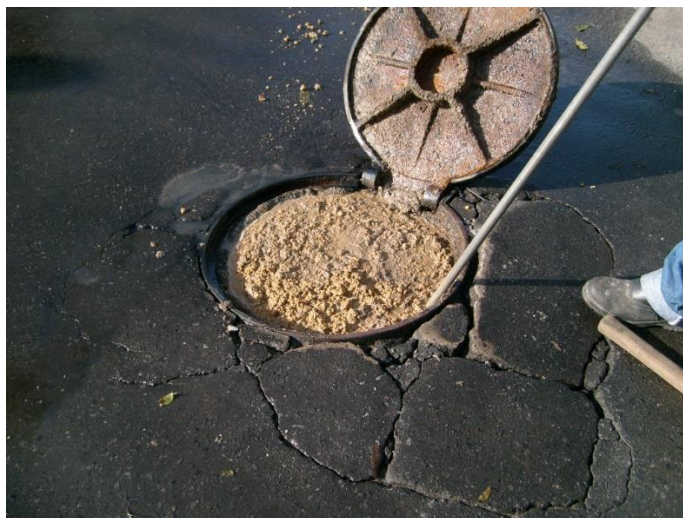
Figura 03 – Incrustação de gordura em poços de visita

Quando há incrustação de gordura na rede coletora de esgoto, o poço de visita do sistema de esgotamento sanitário, pode encontrar-se na mesma situação que o PV da Figura 03.

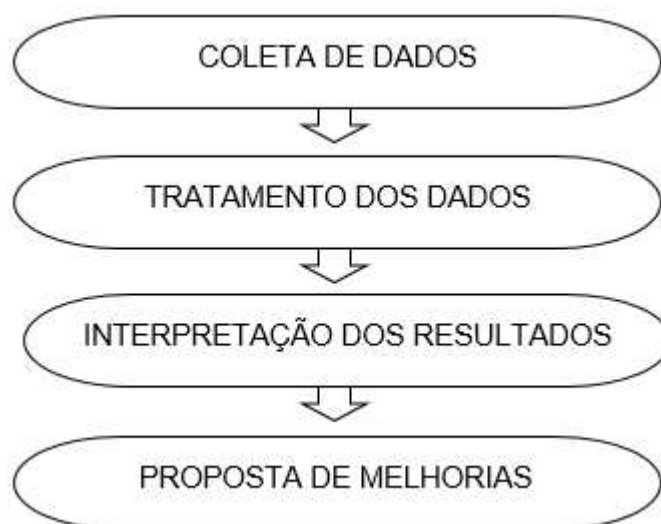
Figura 04 – Fluxograma do método de trabalho

O fluxograma da Figura 04 apresenta o procedimento metodológico utilizado na realização dessa pesquisa.

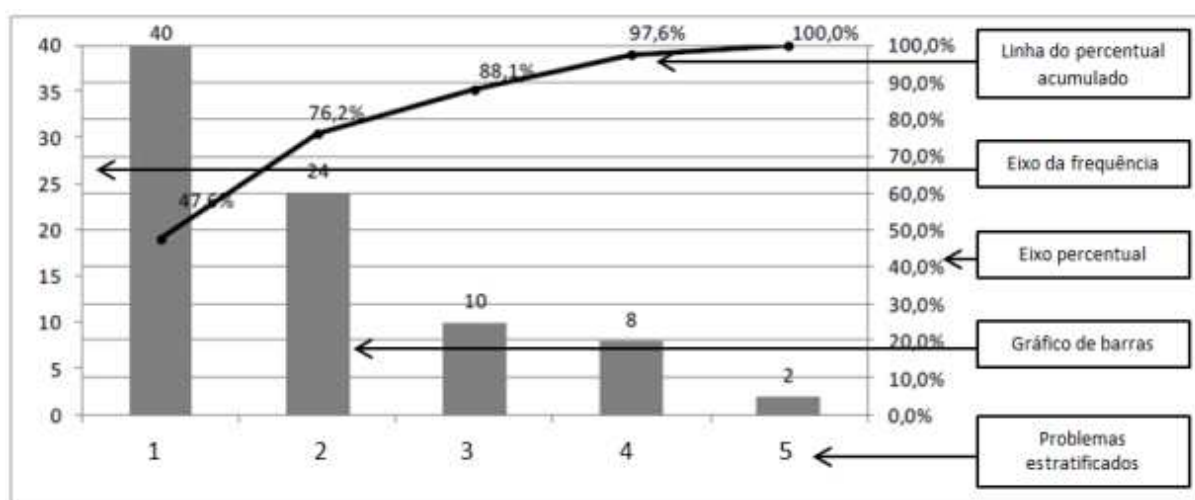
Figura 05 – Exemplo de um Diagrama de Pareto

O Diagrama de Pareto é conhecido também como Gráfico 80/20, afirmando que 80% das consequências/falhas vem de 20% das causas, conforme apresentado na Figura 05, possibilitando assim rapidamente a identificação dos problemas que demandam maiores investimentos e maiores esforços para serem solucionados (CORAIOLA, 2001).

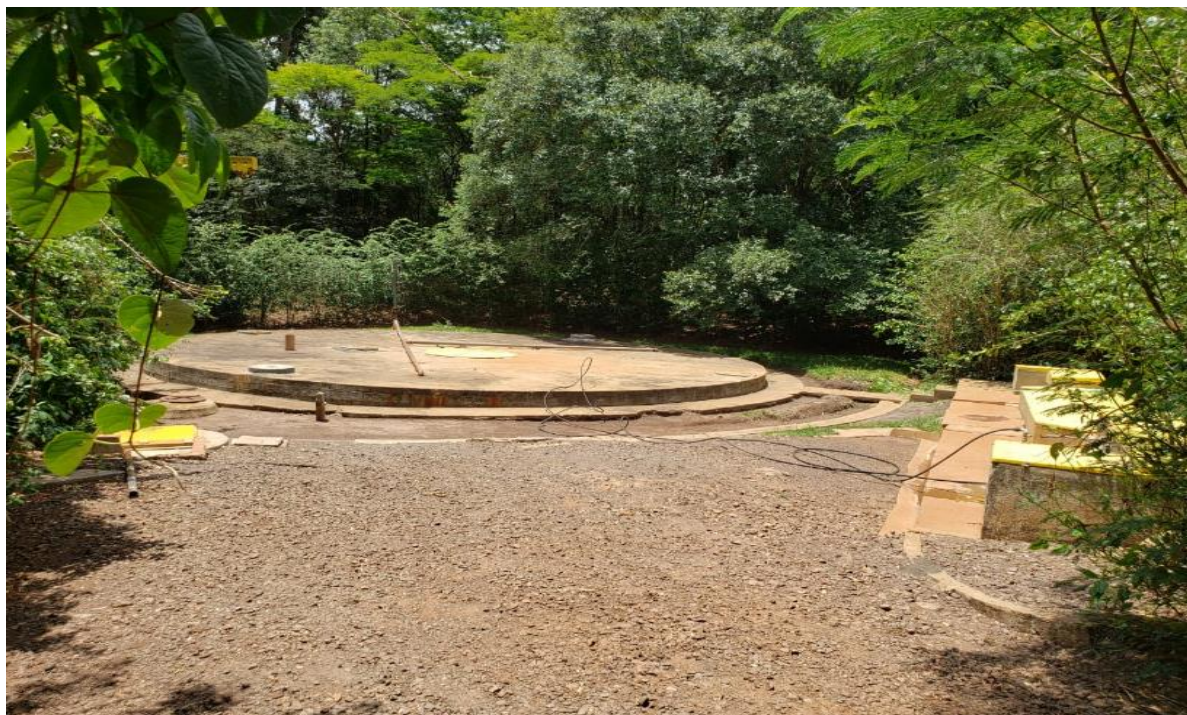
Figura 08 – ETE Beata Angelina

A ETE Beta Angelina está localizada no bairro Jardim Porto Alegre (Figura 07 e Figura 08). Atualmente ela opera como uma estação elevatória. O efluente que chega nela, é encaminhado até a ETE Norte, onde esse é tratado.

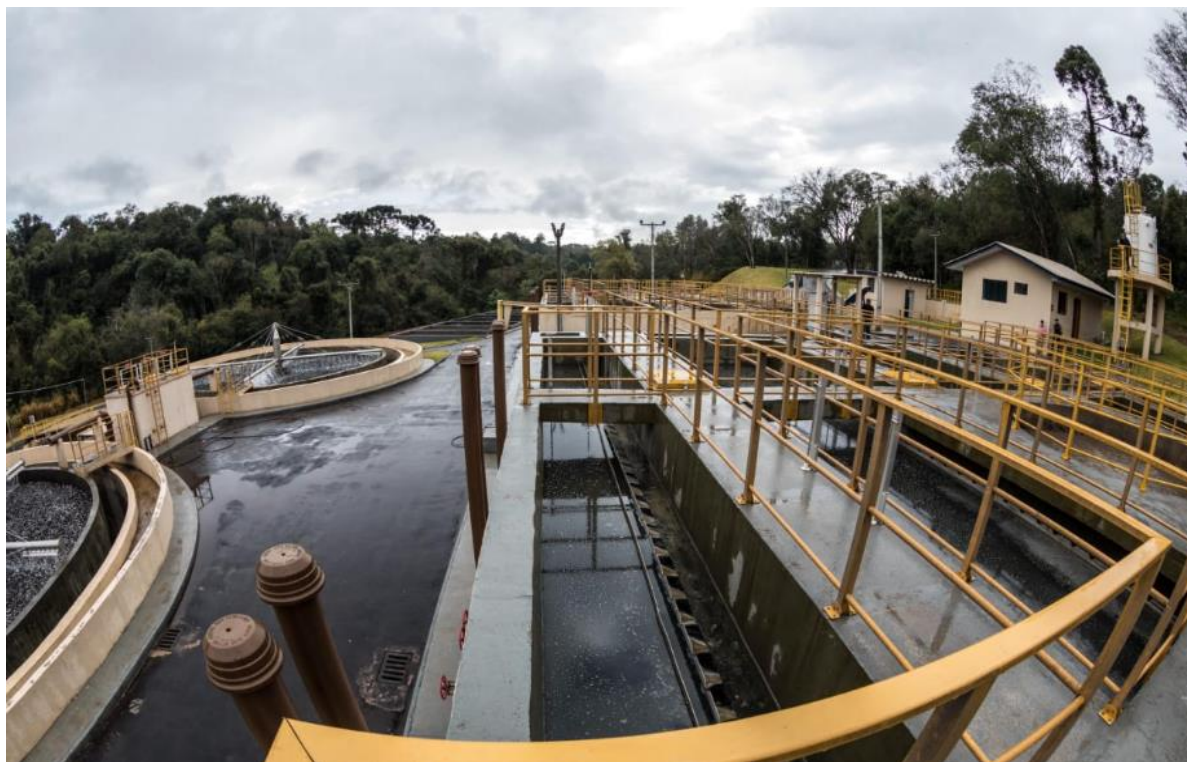
Figura 10 – ETE Norte

A ETE Norte está implantada no Bairro Jardim Coopagro. (Figura 09 e Figura 10). Todo o esgoto que é conduzido até a ETE Norte, é tratado e através do emissário, é levado ao corpo hídrico, o Rio Marreco.

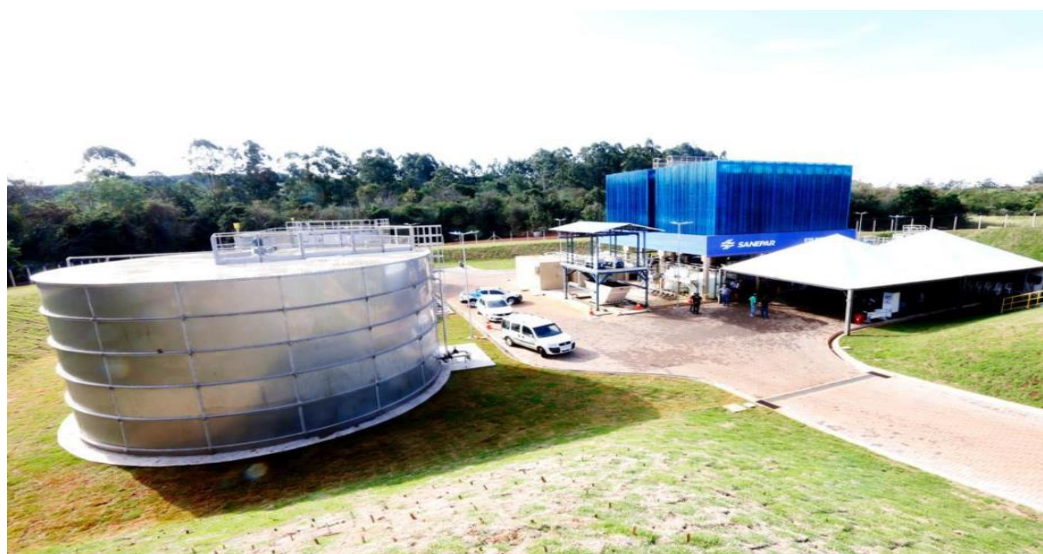
Figura 12 – ETE Rio Toledo

A ETE Rio Toledo (Figura 11 e Figura 12), é uma moderna estação de tratamento modular e está em funcionamento provisório até o término da construção da ETE Sul. De acordo com a companhia, a estimativa da conclusão da obra da ETE Sul é para o ano de 2022. Todo o esgoto que essa estação recebe, é tratado e destinado ao Rio Toledo.

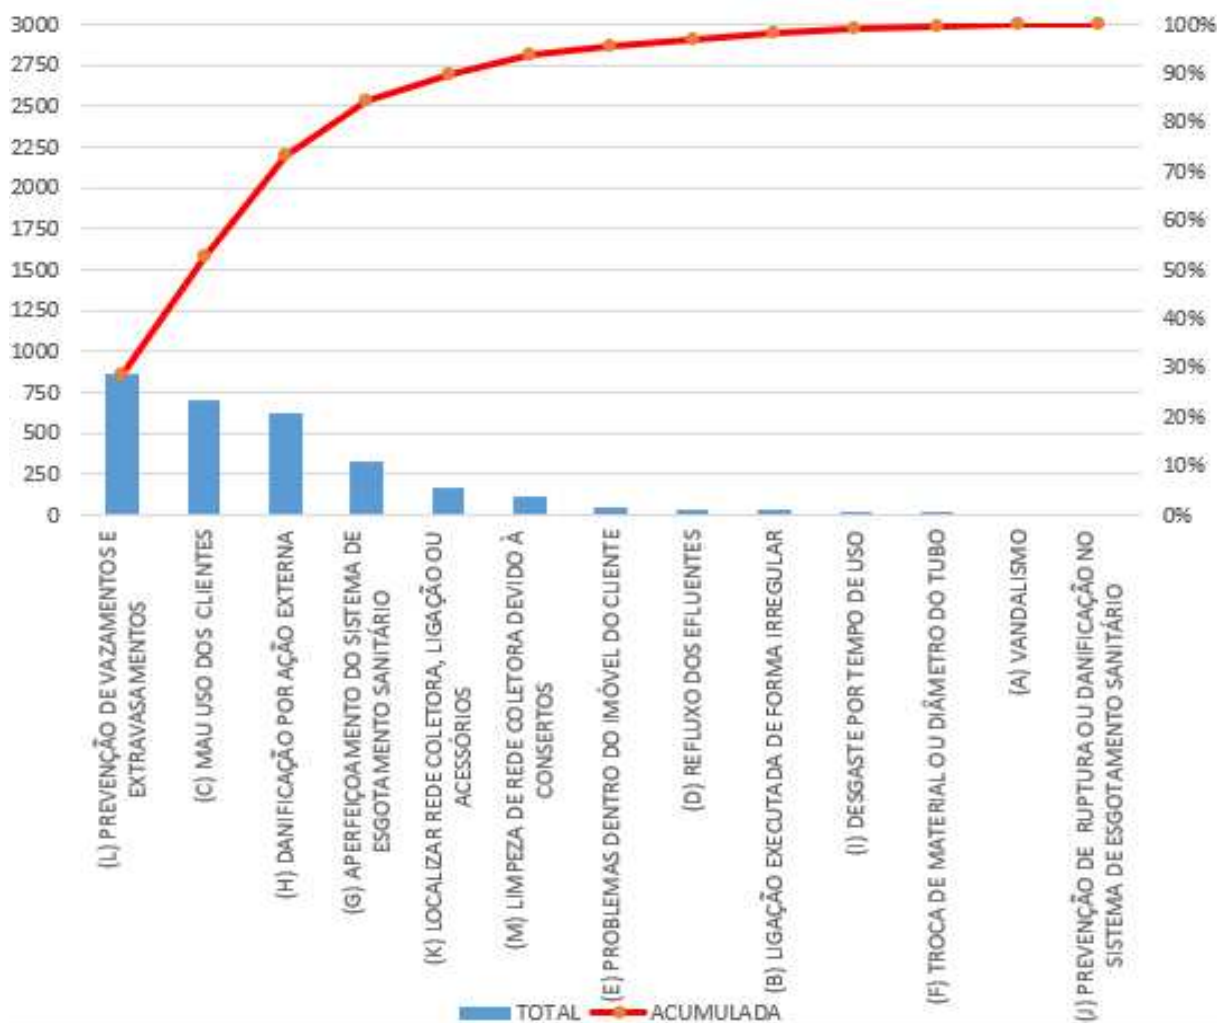
Figura 15 – Diagrama de Pareto dos motivos das manutenções preventivas e corretivas

Na sequência foi elaborado o Diagrama de Pareto para os dados da Tabela 06, sendo os mesmos apresentados na Figura 15.

Nota-se que os motivos/justificativas mais representativos são os itens L; C; H e G, sendo 84,27% dos motivos listados. Evidenciando-se os mesmos, temos:

- (L) Prevenção de Vazamentos e extravasamentos – 28,87%.
- (C) Mau uso dos clientes – 23,70%.
- (H) Danificação por ação externa – 20,79%.
- (G) Aperfeiçoamento do sistema de esgotamento sanitário – 10,91%.

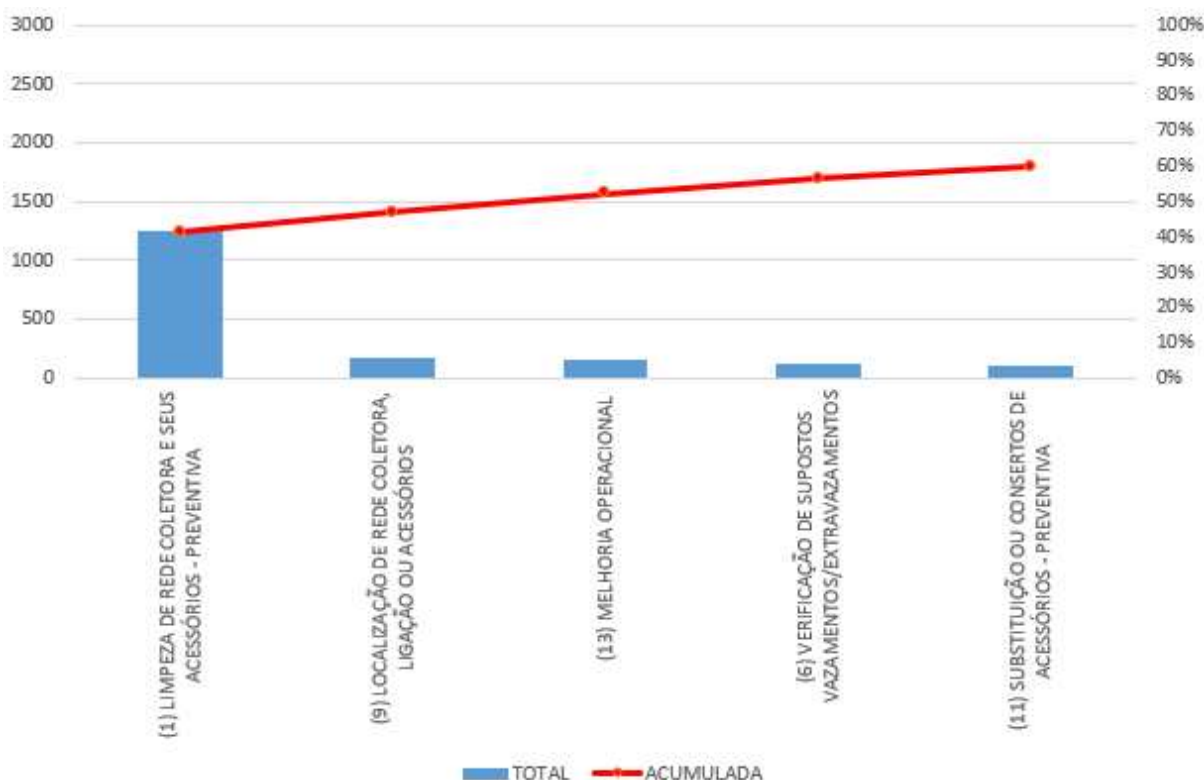
Figura 17 – Serviços de manutenção preventiva x totais executados

Na sequência fora feito um gráfico para os serviços da Tabela 08, sendo os mesmos apresentados na Figura 17. Nesse é possível verificar que dessas manutenções, 41,46% são referentes a limpeza de rede coletora e seus acessórios – preventiva.

As manutenções preventivas somadas, resultam em 1792 serviços executados. A ação com mais periodicidade é a limpeza de rede coletora e seus acessórios – preventiva, que foi efetuada em 1242 ocasiões.

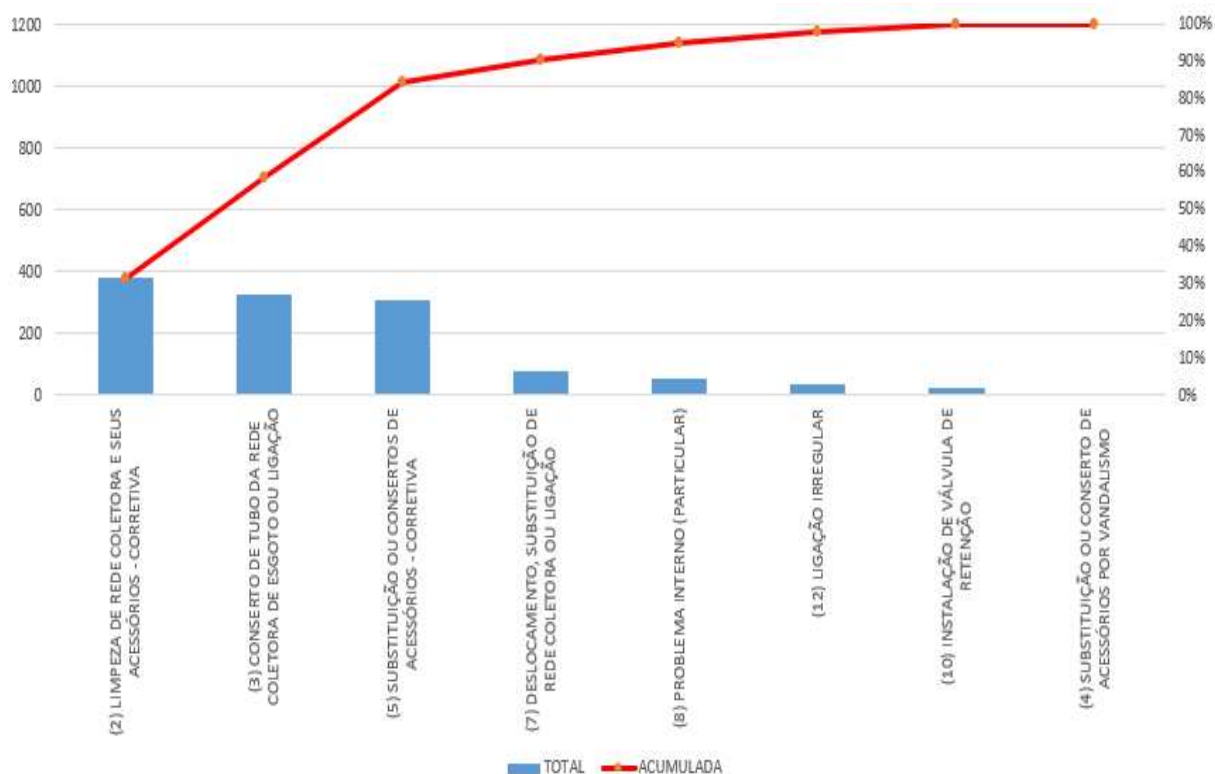
Figura 18 – Serviços de manutenção corretiva executados

Foi analisada a relação dos procedimentos corretivos em relação com ele mesmo. Os valores resultantes dessa avaliação são apresentados na Tabela 11 e em forma de gráfico na Figura 18.

O maior índice foi a limpeza de rede coletora e seus acessórios – corretiva. Esse serviço representa 31,64% de todas as ações corretivas realizadas pela empresa, seguido de conserto de tubo da rede coletora de esgoto ou ligação, que juntos representam 58,63% das atividades de manutenção corretiva realizada. Essas ações acontecem por várias razões, como o mau uso da rede coletora pelos munícipes, pessoas que despejam resíduos que não correspondem ao que a rede coletora deve coletar, quando há a ruptura de algum tubo ou a danificação de algum acessório, caindo terra ou algo que bloqueie o fluxo do esgoto com objeto.

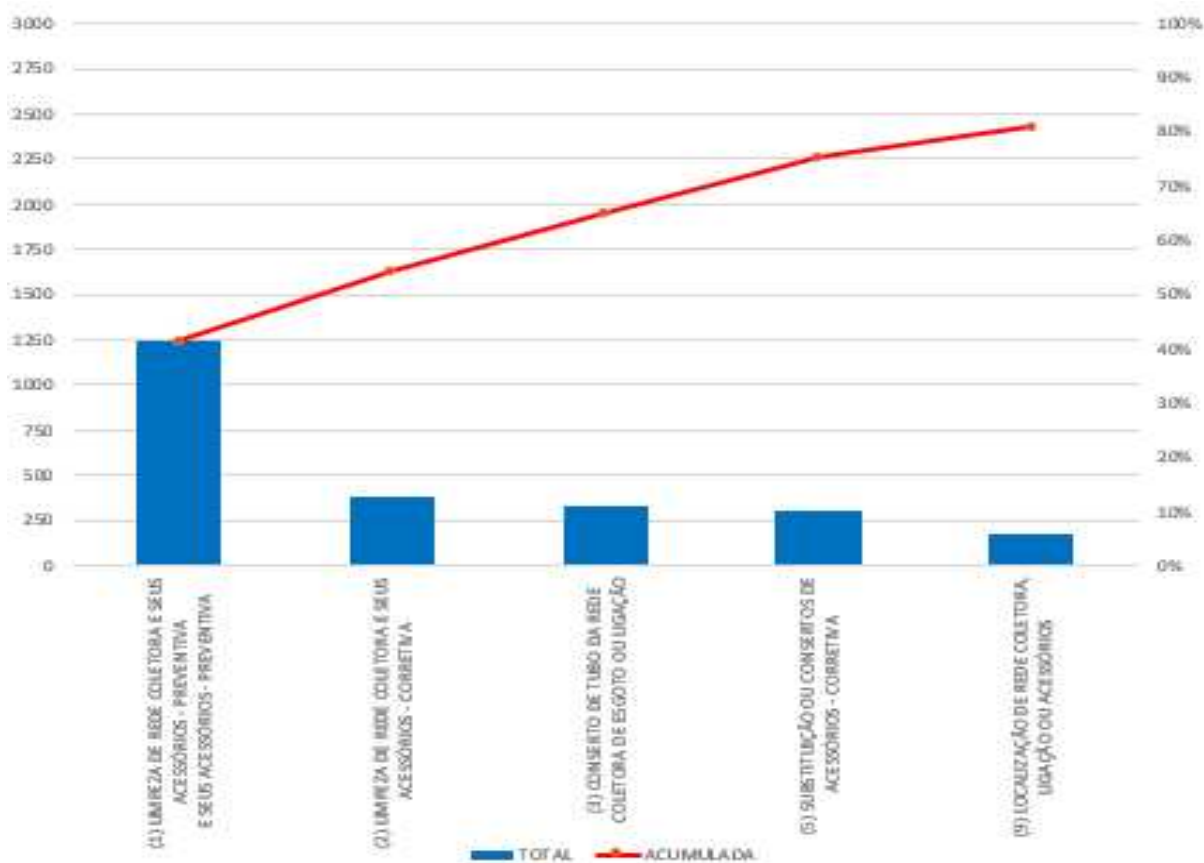
Figura 19 – Principais manutenções executadas

Ao realizar a coleta de dados e a verificação de algumas operações realizadas em campo pela concessionária, observou-se que a mesma entende que a manutenção preventiva é mais eficaz e tem finalidade de manter uma alta eficiência do sistema de esgotamento sanitário em que opera, pois a maioria dos serviços executados são preventivos. A Figura 19 apresenta os motivos que correspondem a 80,91 % de todos os serviços executados, representando 2424 serviços efetuados. Desse valor, 1412 manutenções são preventivas.
