**O IMPACTO DO CONTROLE DE QUALIDADE NO CUSTO TOTAL DA
OBRA: ESTUDO DE CASO DA MANUTENÇÃO PÓS-OBRA EM CURITIBA**

TRABALHO DE CONCLUSÃO DE CURSO

**THE IMPACT OF QUALITY CONTROL ON THE TOTAL COST OF THE
CONSTRUCTION: A CASE STUDY OF THE POS-CONSTRUCTION
MAINTENANCE IN A BUILDING IN CURITIBA**

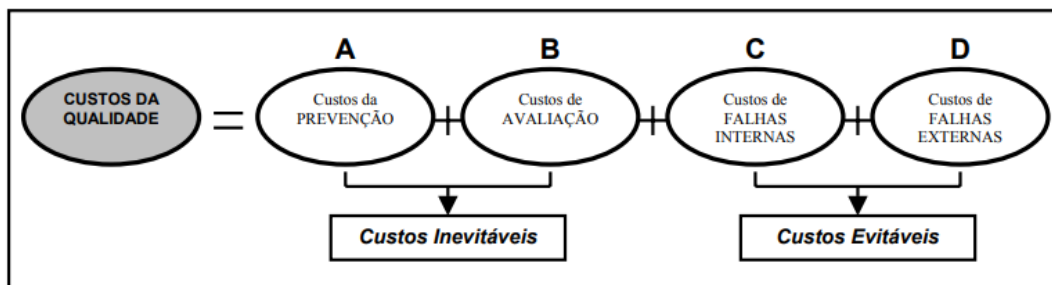
Figura 01 - Categorias do custo da qualidade

Os custos classificados na Figura 01 podem ser definidos como:

As definições de produtividade e custo de qualidade dependem muito da visão adotada pelo SGQ da empresa. Para Juran (1989), o custo da qualidade pode ser dividido em inevitáveis e evitáveis. Os inevitáveis são os gastos aplicados à prevenção e avaliação, e envolvem inspeção de serviços, controle de processos e revisões de projeto. Os evitáveis, por sua vez, são associados a defeitos e falhas identificados dentro da empresa ou após a venda. Pode-se, ainda, fragmentar essa divisão conforme a Figura 01.

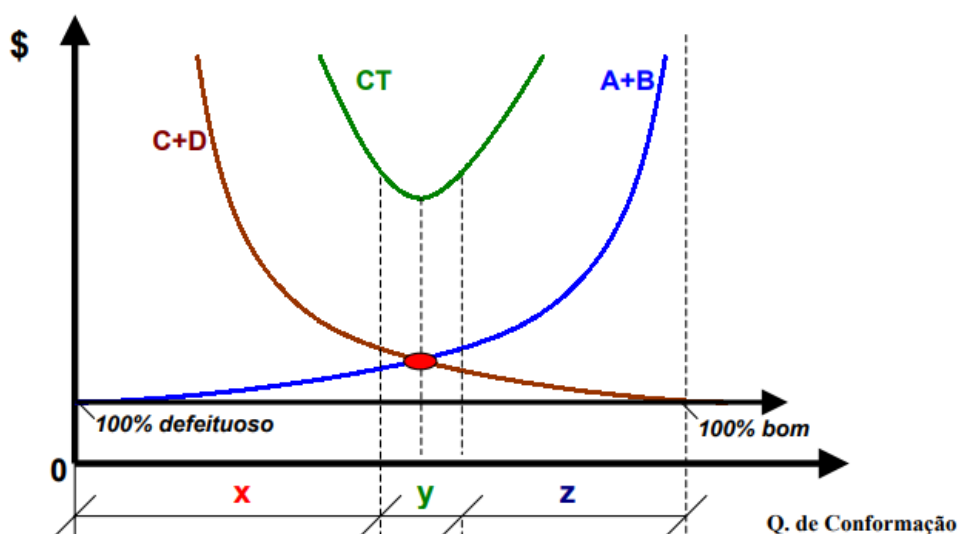
Figura 02 - Tipos de custo

Conforme demonstrado na Figura 02, o Custo de Falhas é definido pela soma $C + D = CF$. Já o custo para obter qualidade é expresso pela curva $A + B$ e CT é o valor do Custo Total. Sendo a área do gráfico dividida em três áreas: a x que é a zona de melhoria, onde $CF > 70\%$ do CT ; a y que é a zona de indiferença, em que $CF = 50\%$ do CT e a z que é caracterizada com a zona de perfeccionismo, na qual $CF < 40\%$ do CT .

Na Figura 02, está detalhada a distribuição dos tipos de custo x o nível de qualidade do produto.

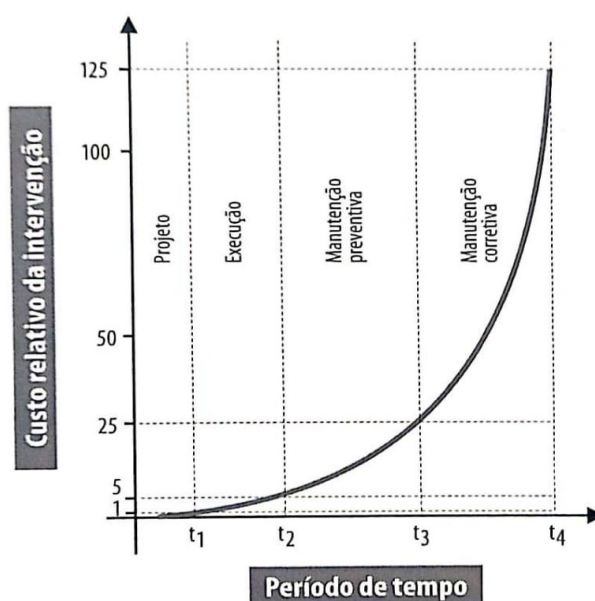
Vários estudos evidenciam de forma clara a evolução dos custos da manutenção conforme a fase em que são aplicadas; a Lei de Sitter interpreta a evolução progressiva dessa despesa (Figura 03). Constata-se que, quando a qualidade é realizada desde as fases de projeto, os gastos são menores; quando ocorrem correções apenas na fase de uso, os valores são maiores (PINI, 2011).

Figura 03 - Lei de Sitter

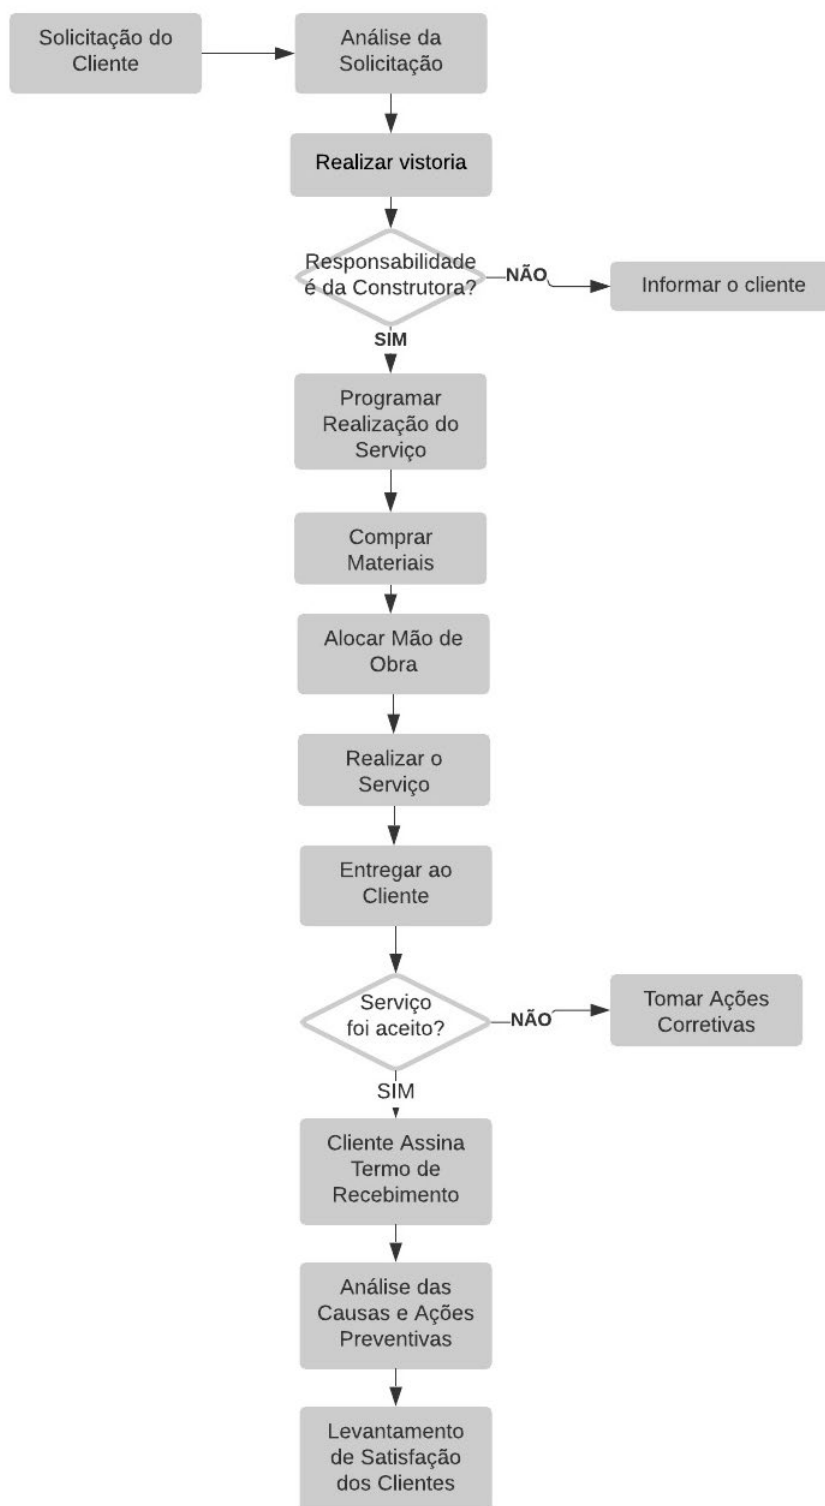
Para o atendimento pós-obra, Souza (1997) define um fluxograma que delinea os seus processos constituintes (Figura 04).

Figura 04 - Fluxo do processo de assistência técnica para empresas construtoras

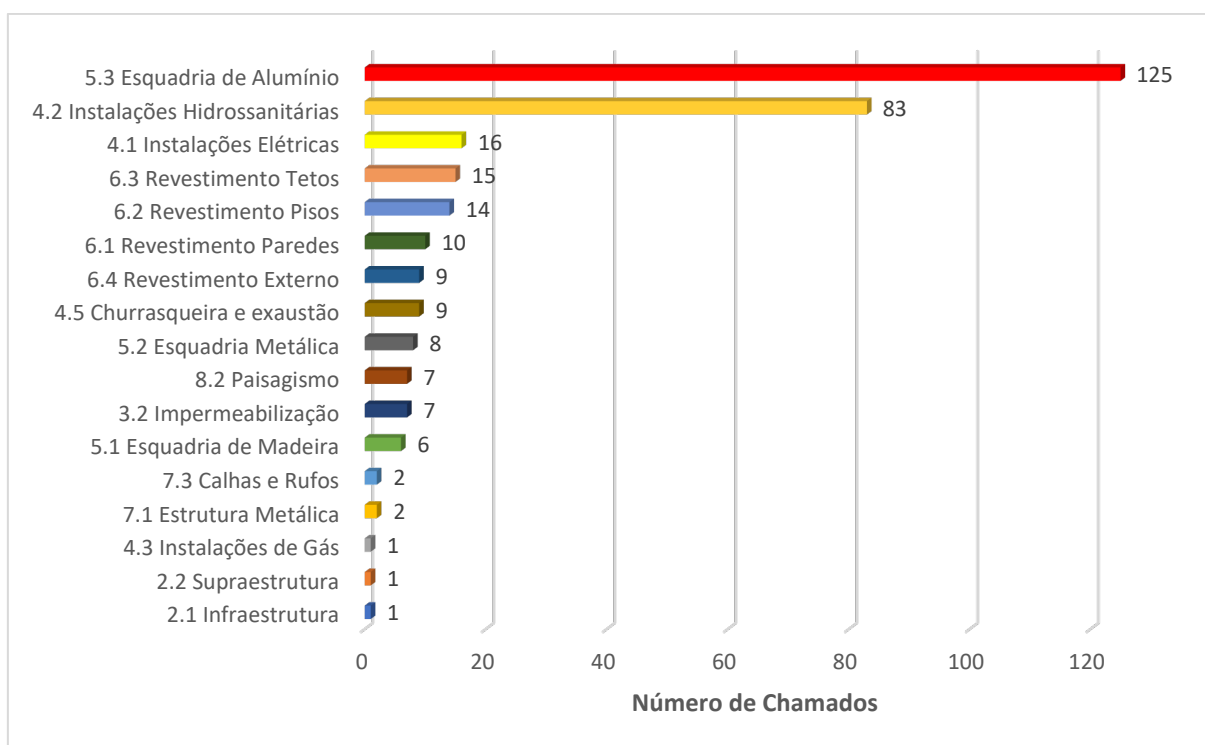
As 3 classes com maior incidência de solicitações foram de esquadria de alumínio (125), instalações hidrossanitárias (83) e instalações elétricas (16), conforme gráfico da Figura 05.

Figura 05 - Composição dos chamados de manutenção por classe de serviço

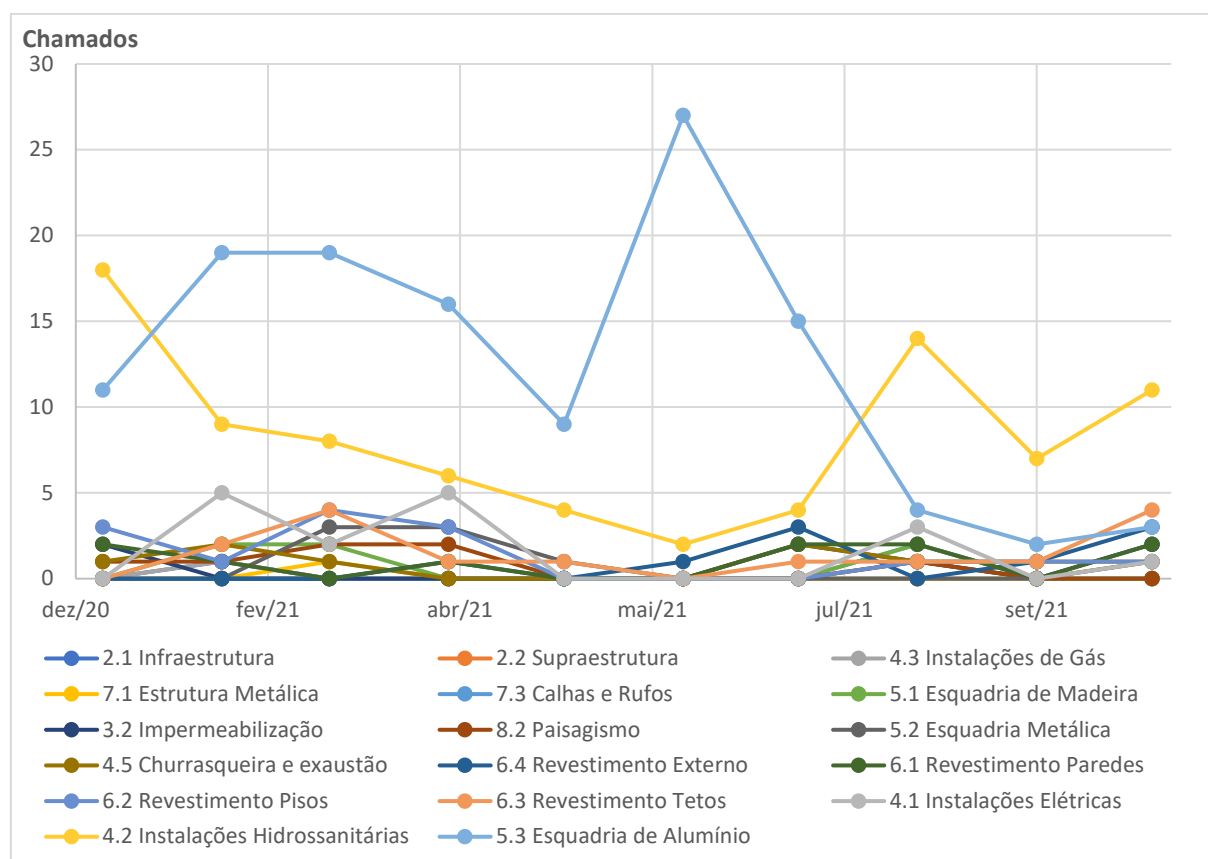
Também foi gerado o fluxo mensal dos chamados (Figura 06), a fim de realizar a apropriação dos custos e analisar de forma mais apurada a causa dos problemas apontados, bem como qualificá-los como evitáveis ou inevitáveis. O fluxo foi elaborado através da soma dos chamados de uma determinada classe durante cada mês.

Figura 06 - Fluxo dos chamados de cada classe de serviço por mês

Por meio da análise do fluxo dos chamados, fica evidente que o maior problema enfrentado pela equipe de pós-obra foram as esquadrias de alumínio, com dois picos notórios ocorridos primeiramente após a falha na manutenção dos guarda-corpos e após uma tempestade em 25 de maio que agravou a infiltração das janelas.

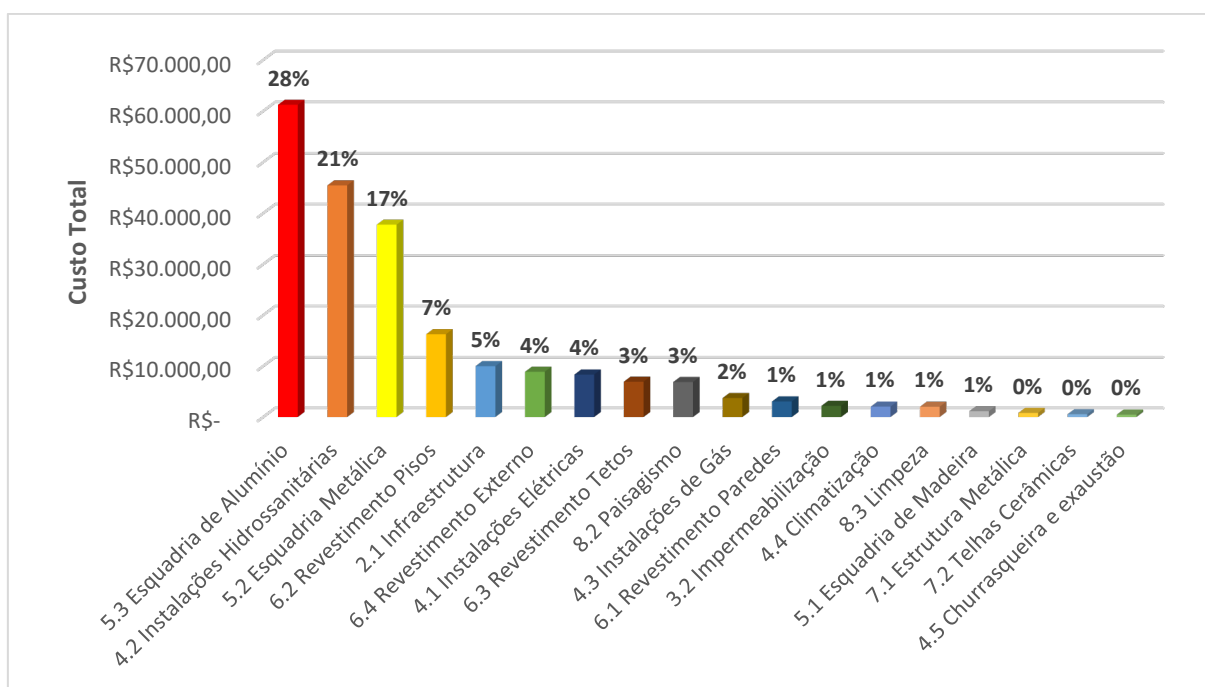
Após contabilizados todos os valores, realizou-se a apropriação da classe de serviço na própria tabela de despesas de cada material e mão de obra conforme especificação em nota, descrição do borderô ou contratos. Possibilitou-se, assim, a categorização dos gastos, conforme a Figura 07.

Figura 07 - Composição dos custos por classe de serviço

Novamente fica evidente a predominância dos gastos com as esquadrias de alumínio, problema resultante de falhas do fornecedor e falhas internas não sanadas por um controle de qualidade. Também é possível identificar que as instalações hidrossanitárias tiveram grande representatividade nos custos devido a alterações quanto aos sistemas de bombeamento, caixas d'água, tubulações de alimentação da Sanepar e instalações de hidrômetros, o que também pode ser categorizado como falha evitável, visto que todas as alterações citadas anteriormente poderiam ser avaliadas e modificadas em fase de projeto.

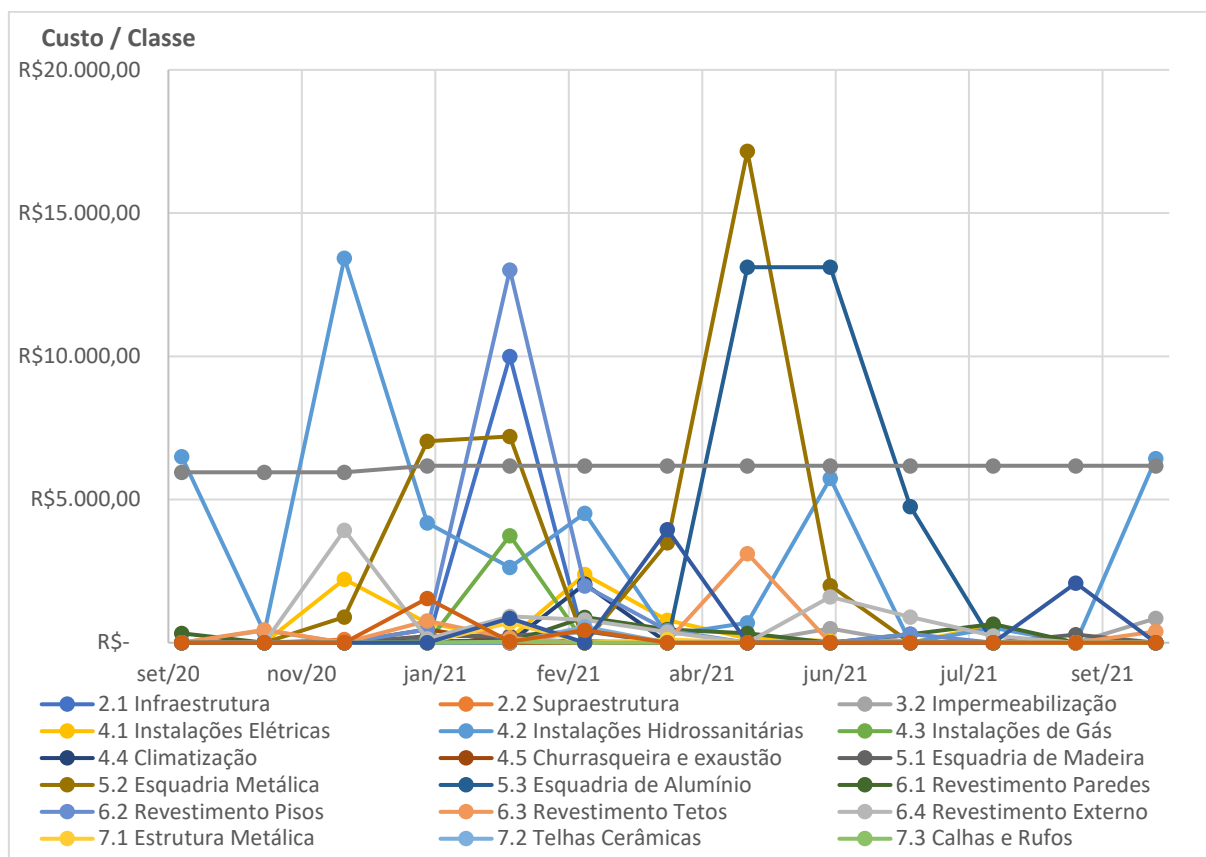
Posteriormente, os dados foram analisados mensalmente através do somatório dos valores gastos por classe no período do mês avaliado, gerando o fluxo financeiro de cada classe conforme a Figura 08.

Figura 08 - Fluxo mensal dos custos por classe de serviço

Pode-se notar claramente a predominância das classes de esquadria metálica, esquadria de alumínio e instalações hidrossanitárias, comentadas anteriormente, como também um pico no mês de janeiro nas manutenções de revestimento de pisos.

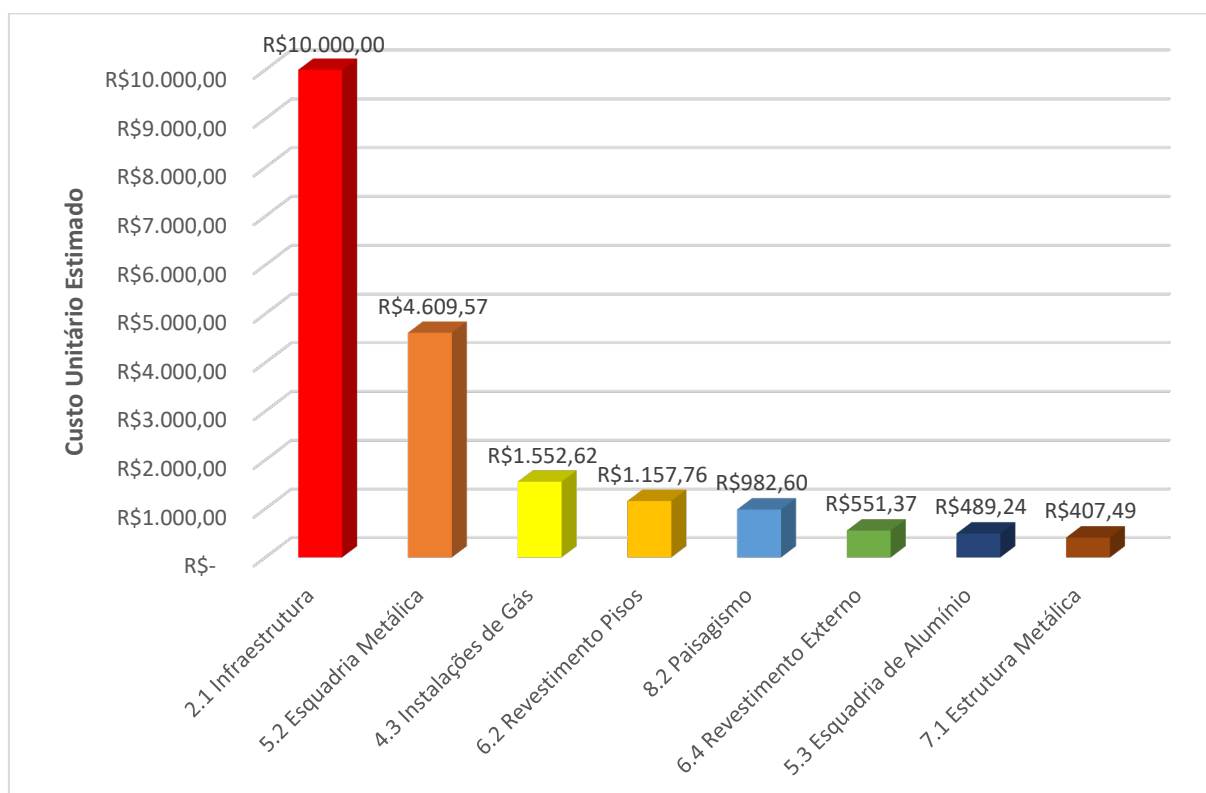
Com os valores mensais de classe calculados por mês, separou-se os gastos de janeiro a outubro de 2021 e dividiu-se os custos totais de cada classe pelo número de chamados do mesmo setor de serviços neste período. Dessa forma, pode-se estimar um valor unitário médio para cada manutenção específica levando-se em conta os gastos de materiais e mão de obra externos, contabilizando-se por hora o valor dos serviços prestados pelos funcionários da empresa através da identificação do responsável e auxílio no chamado de manutenção. Os valores mais significativos são demonstrados na Figura 9.

Figura 09 - Preços unitários estimados

Os custos unitários estimados de maior valor foram de: infraestrutura, com custo médio de R\$ 10.000,00; esquadria metálica, com preço médio de R\$ 4.609,57; e instalações de gás, com valor médio de R\$ 1.552,62.

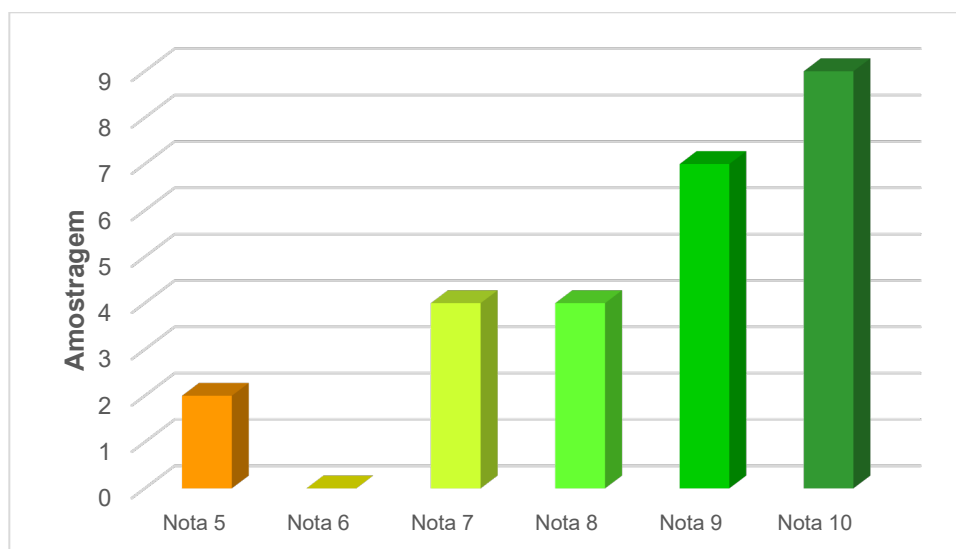
Figura 10 - Satisfação do usuário quanto aos pontos elétricos

Pode-se observar que, a respeito do nível de satisfação, a maioria dos usuários deram nota superior a 5,00 e, destes, apenas dois atribuíram nota 5,00, o que equivale a 7,7%, enquanto outros quatro indicaram nota 7,00 (15,38%).

Sobre a parte elétrica, duas perguntas foram efetuadas em relação à quantidade de pontos e à qualidade das instalações. Quando se adquire um imóvel, muitas vezes um projeto mal dimensionado só é notado pelo usuário quando o mesmo precisa utilizar tomadas, interruptores ou pontos de iluminação. Nas figuras 10 e 11, são apresentados os dois gráficos que retratam a visão do consumidor.

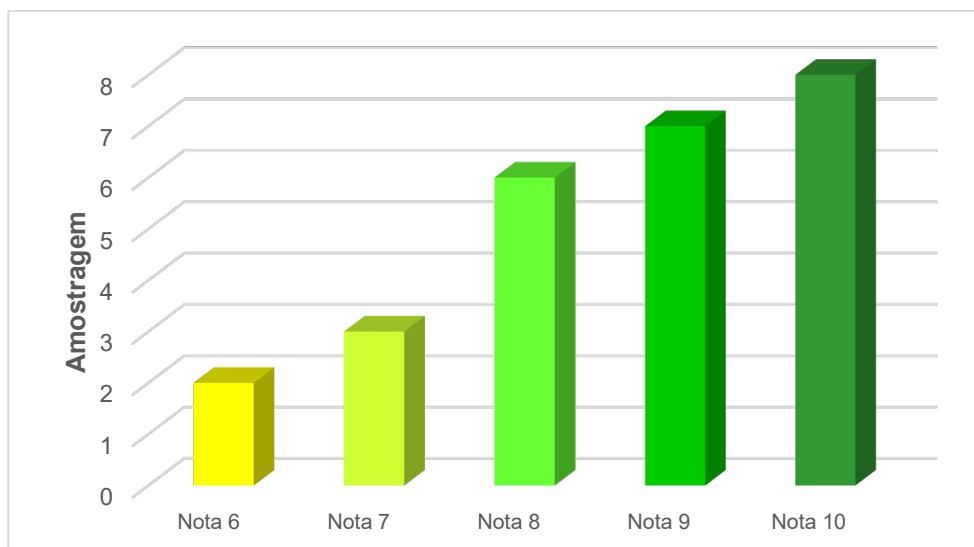
Já a respeito do funcionamento, o índice se altera positivamente e o quadro populacional se mantém satisfeito, não havendo nenhuma nota inferior a 6,00, como apontado na figura 11.

Figura 11 - Satisfação do usuário quanto ao funcionamento dos pontos elétricos

Além do indicativo no valor 5,00 não estar mais presente, a nota 7,00 também se tornou menor, o que mostra que a satisfação quanto à qualidade das instalações é ainda maior do que em relação ao número de pontos. Da amostra, o índice de pessoas satisfeitas com uma nota superior a sete subiu de 76,92% para 80,77%.

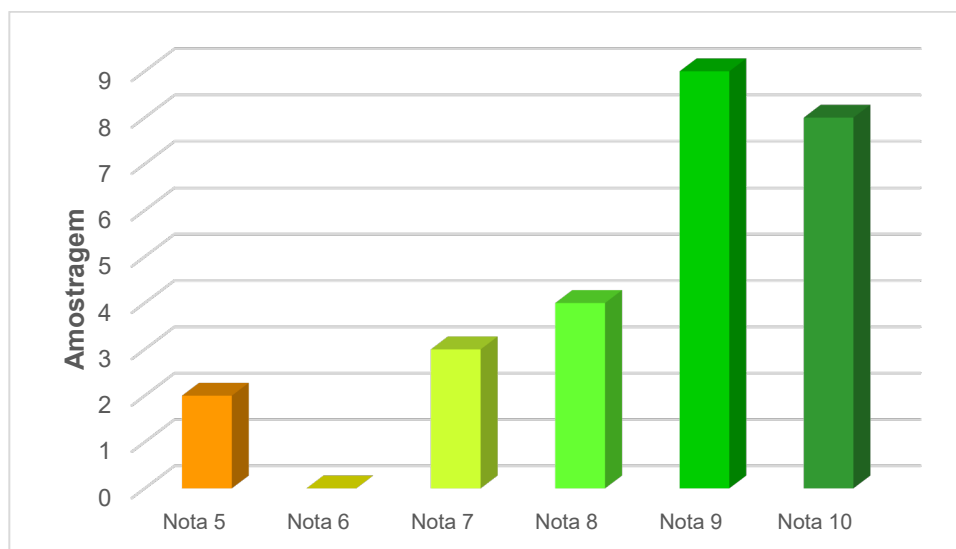
Figura 12 - Satisfação do usuário quanto a quantidade de pontos de água e esgoto

A menor parcela da amostra colocou sua satisfação no valor de 5,00 pontos na escala, o que reflete 7,7% do total. A nota 7,00, que já é um dado positivo, teve a segunda menor parte dos clientes, compondo 11,5% do total. Já com a nota de 8,00 pontos, houve quatro votos, com a nota 9,00, obteve-se nove votos e com a nota máxima, oito pessoas tiveram satisfação plena.

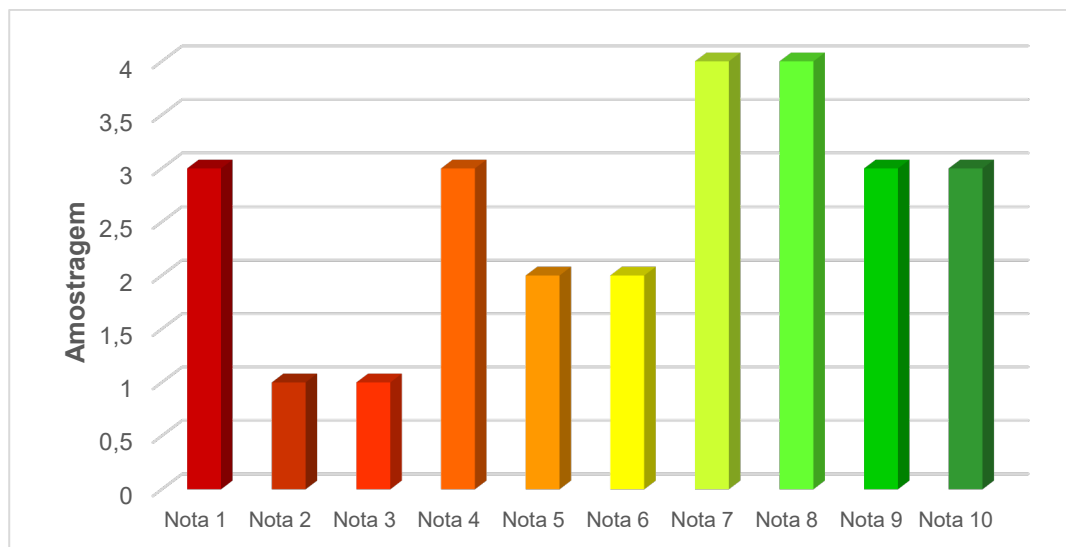
(b) No que diz respeito ao funcionamento das instalações hidrossanitárias, teve-se um ponto com carência de atenção, pois os votos não seguiram uma homogeneidade. Muitas pessoas tiveram algum incidente nos banheiros e transmitiram seu descontentamento com uma nota baixa ou mediana.

Figura 13 - Satisfação do usuário quanto ao funcionamento das instalações hidrossanitárias

Embora a porcentagem seja bem dispersa, pode-se notar que a predominância das notas altas ainda se mantém, somando mais de 50% da amostragem. Porém, deve-se atentar aos quadros de insatisfação que começam a indicar desapontamentos.

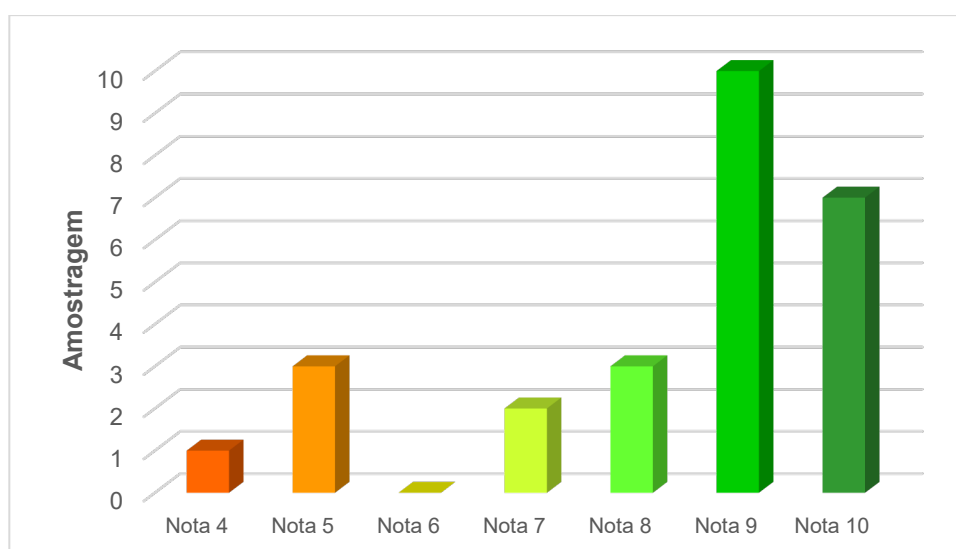
Figura 14 - Satisfação do usuário quanto à qualidade dos metais sanitários

Sete pessoas atribuíram nota máxima, compondo 26,9% da amostra, enquanto dez pessoas consideraram sua satisfação como a nota 9,00 na escala, o que equivale a 35,5% do total. Já a nota 8,00 teve 3 votantes e a nota sete, dois. No meio da escala, com a nota 5, três pessoas opinaram que estão neutras quanto à satisfação dos metais, e uma pessoa já está descontente ao ponto de atribuir nota 4,00.

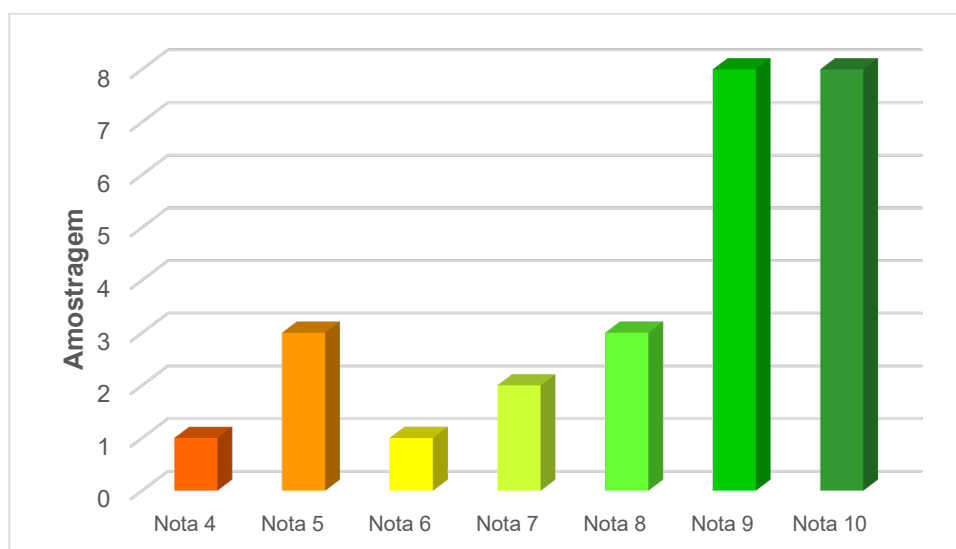
(d) As instalações de louças sanitárias, no geral, refletem o conceito estético, mas ainda mais importante seria ressaltar a qualidade do material empregado, além de um bom uso de implantação para que não haja nenhuma falha que possa ser notória visualmente ou por meio de vazamentos. Na figura 15, pode-se observar que, no panorama geral, a satisfação atinge níveis positivos.

Figura 15 - Satisfação do usuário quanto a qualidade das louças sanitárias

Pelo gráfico, nota-se que a maioria da amostra se dividiu entre notas nove e dez, compondo 61,6% da amostra, com 14 votos. Pouco abaixo, duas pessoas atribuíram nota 7,00 e três, nota 8,00.

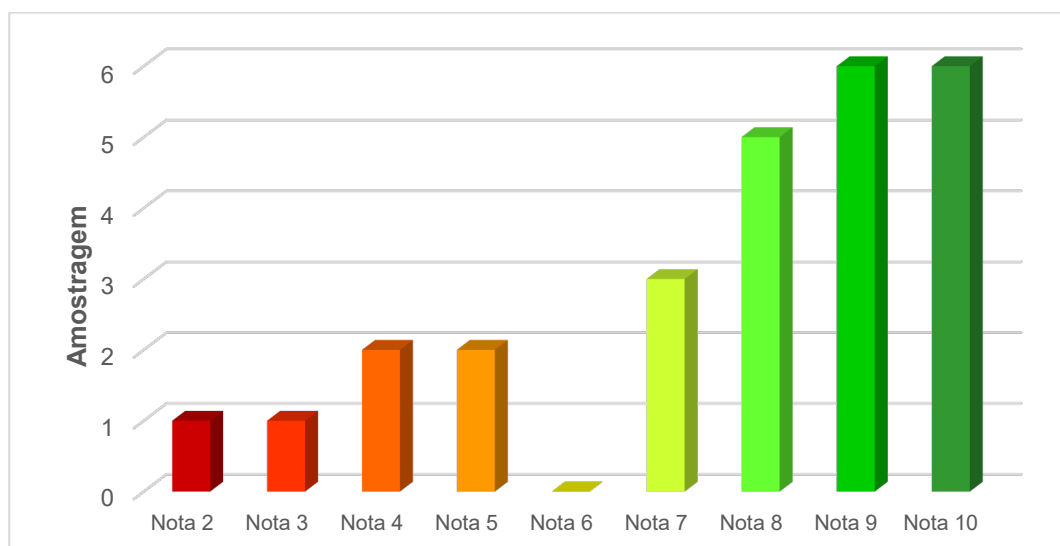
Figura 16 - Satisfação do usuário quanto a qualidade da cerâmica e acabamentoo

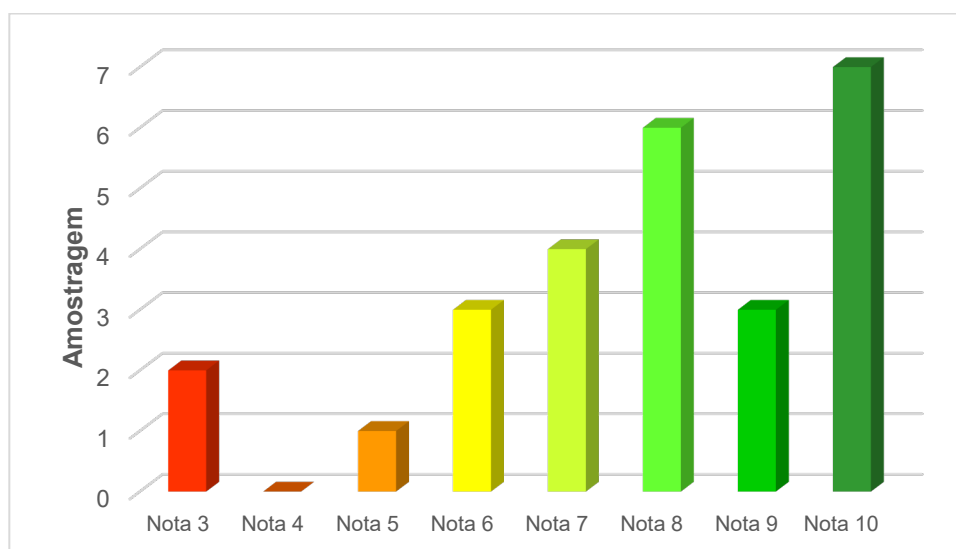
Com um parâmetro tão refinado vale ressaltar que por mais que exista grande parte da amostra com uma avaliação com nota 6,00 ou superior, também existem usuários insatisfeitos no conjunto. Dois usuários atribuíram voto com nota 3,00 e um votou em 5,00. Ou seja, 5,5% da amostra avaliou seu nível de satisfação abaixo da nota 6,00, enquanto que 34,7% avaliou com a nota máxima.

Figura 17 - Satisfação do usuário quanto a qualidade da pintura nas paredes e tetos

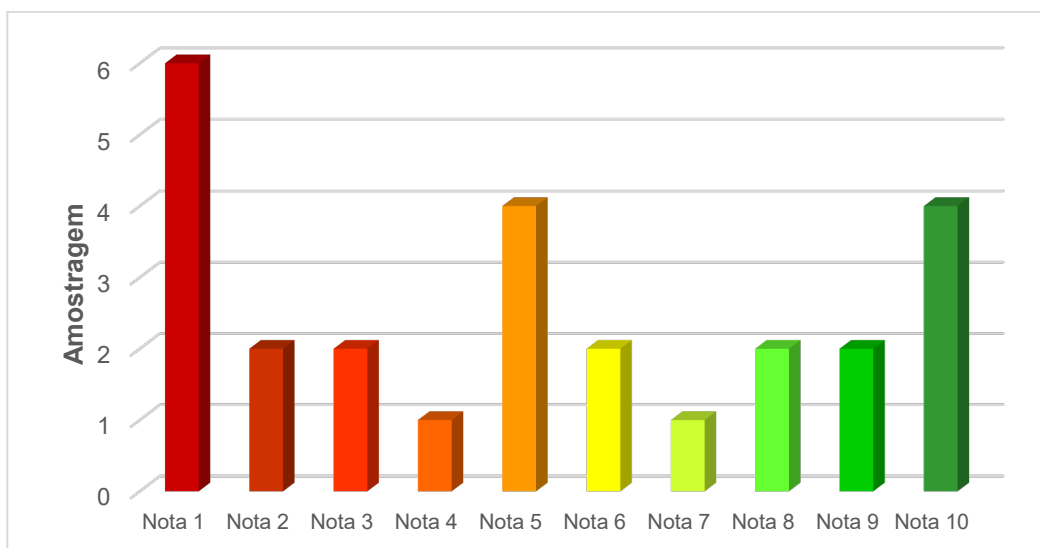
Figura 18 - Satisfação do usuário quanto a qualidade das janelas

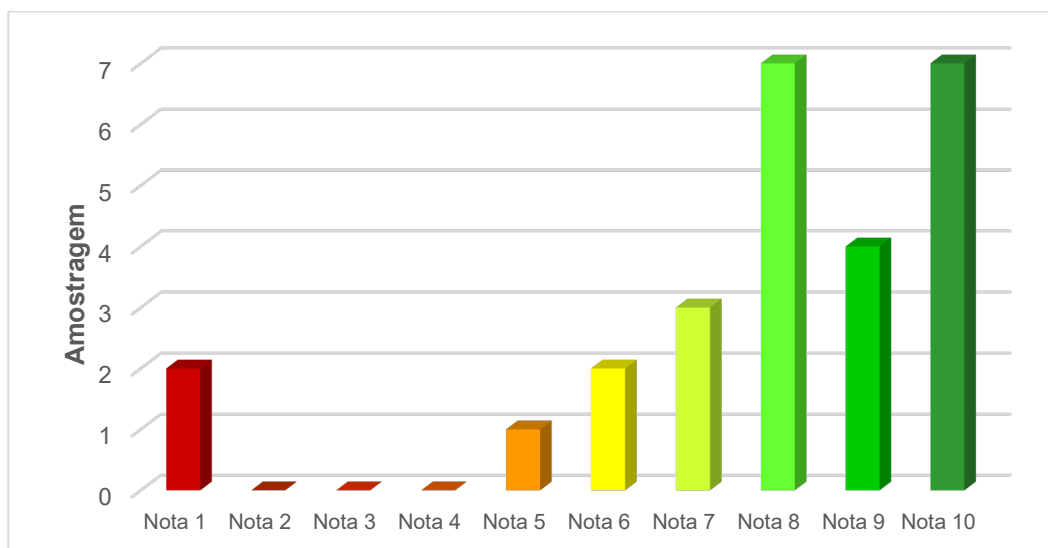
Figura 19 - Satisfação do usuário quanto a qualidade das portas

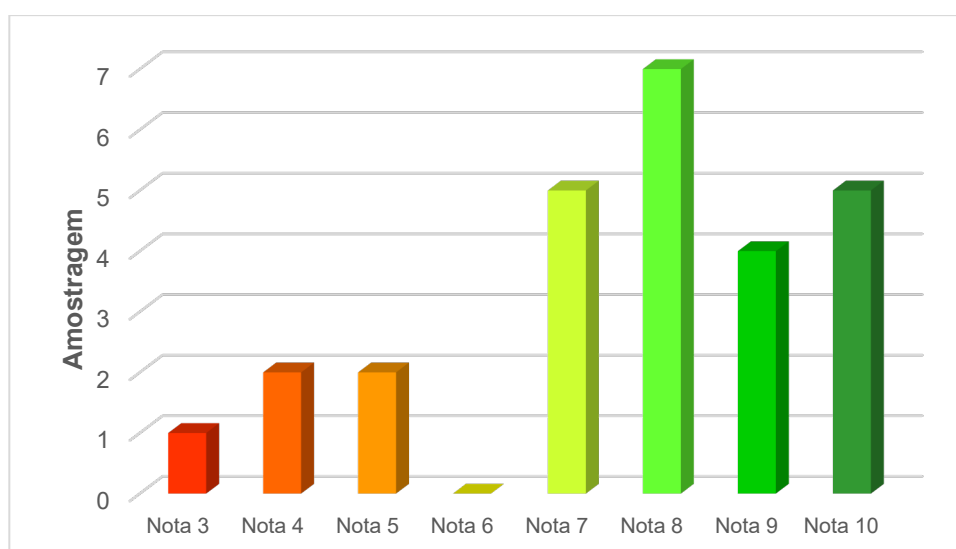
A visão quanto a qualidade das áreas sociais se faz bem heterogênea, mas embora a amostra não se comporte de forma semelhante, a menor quantidade de votos está nos índices de menor valor: 1,5% com o valor 3,00, 4% com nota 4,00 e 5,1% com nota 5,00. Enquanto que os outros 89,40% apresentam um nível de satisfação positivo.

Figura 20 - Satisfação do usuário quanto à qualidade das áreas sociais e de lazer

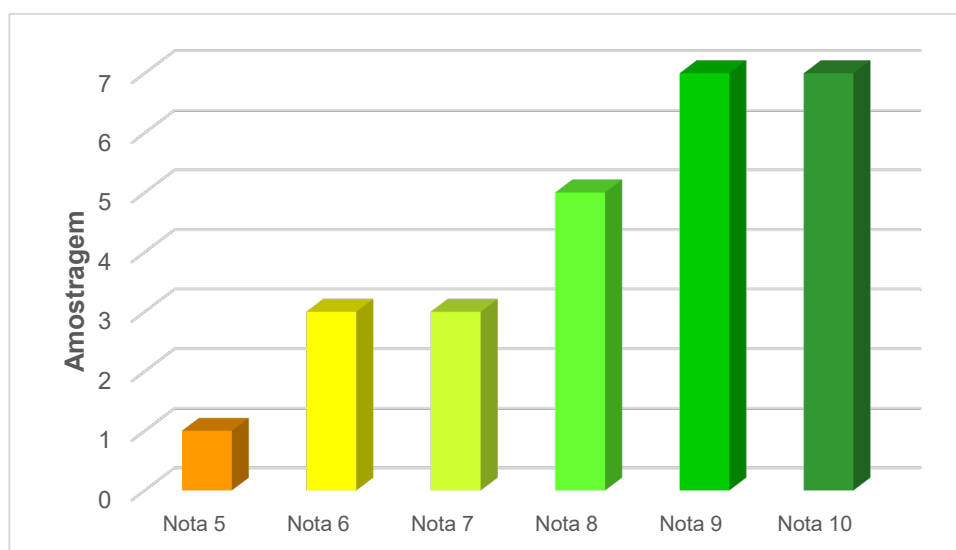
Já referente à qualidade do estacionamento, não houve nenhuma nota inferior a 5,00. Esse é um dado significativo, pois a execução de um estacionamento é de alto custo, desde a criação de um projeto que otimize vagas até o material empregado na execução.

Figura 21 - Satisfação do usuário quanto à qualidade do estacionamento

Tendo em vista que problemas no subsolo são muito suscetíveis ao se analisar uma obra, devido a umidade e a necessidade de um escoamento eficaz, o nível de avaliação positivo quando ao estacionamento é um parâmetro interessante, uma vez que apenas uma pessoa da amostra indicou nota inferior à 6,00, como mostrou a Figura 21.

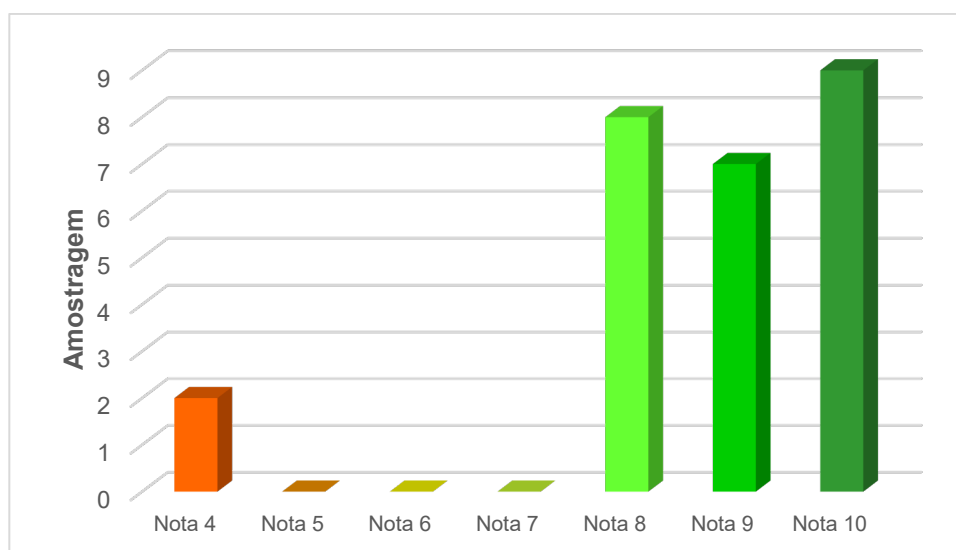
A satisfação frente à qualidade das escadas e corredores, embora tenha recebido duas avaliações com nota em 4,00 (3,60%), todo o restante da amostra avaliou sua satisfação com nota 8,00 ou mais.

Figura 22 - Satisfação do usuário quanto à qualidade das escadas e corredores

Quanto às escadas e corredores, 92,30% da amostra considerou a satisfação acima de 8,00. Porém, dois usuários marcaram com nota 4,00, o que representa 7,7% do total. Embora seja um valor baixo frente aos mais de noventa por cento, este valor abaixo do neutro deve ser cuidadosamente tratado.

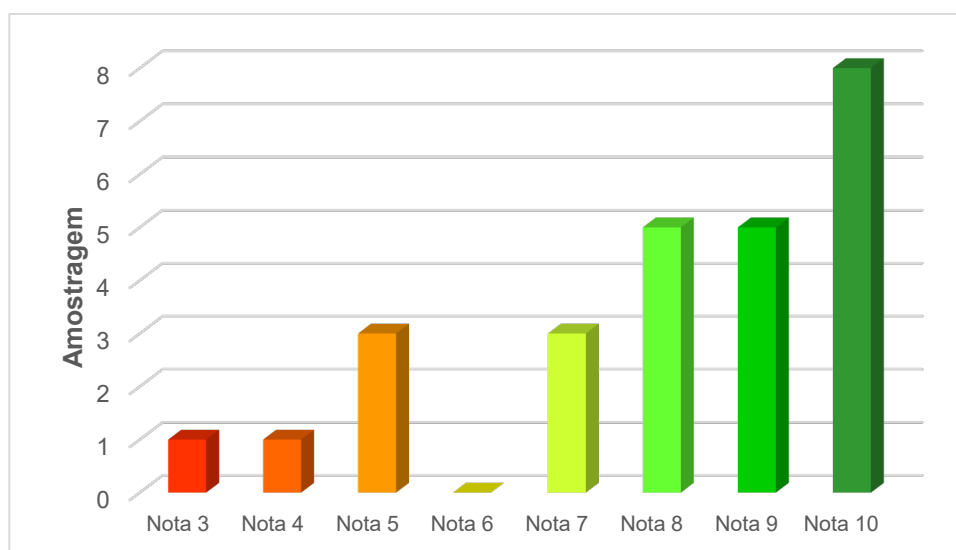
Figura 23 - Satisfação do usuário quanto à qualidade das solicitações prestadas

Quanto à qualidade do serviço prestado pela construtora, duas pessoas da amostra se posicionaram abaixo da neutralidade e outras três votaram com nota 5,00. Essa quantidade representa 19,23% do total e é um dado diretamente ligado desde à a gestão da qualidade no processo até o período de resposta e atendimento as solicitações corretivas.

Embora a parcela da amostra descontente com o atendimento pós-obra seja menor que 25%, deve-se analisar minuciosamente e particularmente cada caso, a fim de avaliar quais as causas que geraram tal insatisfação aos clientes. A ausência da procedimentação deste setor, bem como uma filtragem inicial dos chamados pode contribuir para o desagrado dos clientes, visto que não existe por parte da empresa um posicionamento quanto ao tempo de retorno e atendimento, como quanto ao tipo de problemas que serão solucionados.

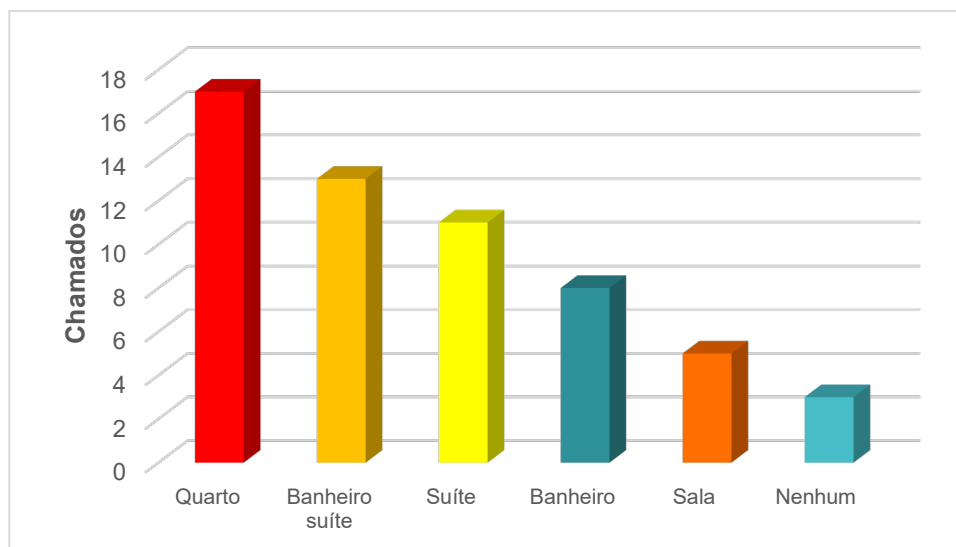
Figura 24 - Cômodos em que houve algum reparo

Um meio importante para a gestão da qualidade é rastrear em quais dos cômodos houve mais retrabalhos, pois, num quadro geral, muitas vezes o mesmo serviço pode ser negligenciado quanto à sua repetição. Para isto, no questionário empregado, houve um tópico específico em que o morador pudesse marcar em quais cômodos ele já necessitou de algum conserto, indicados pela figura 25.

Apenas três pessoas da amostra votaram como nenhum cômodo e este talvez seja o dado mais alarmante. Atualmente, muitas empresas normalizam que retrabalhos sejam feitos e, portanto, acostumam-se com os índices altos de manutenção. A gestão da qualidade tem papel vital para que essa visão seja alterada – e para que maus resultados não sejam normalizados e que o orçamento gasto em soluções de problemas possa ser utilizado em outros fins, como o aumento da margem de lucro ou o investimento em melhorias dos processos da empresa.

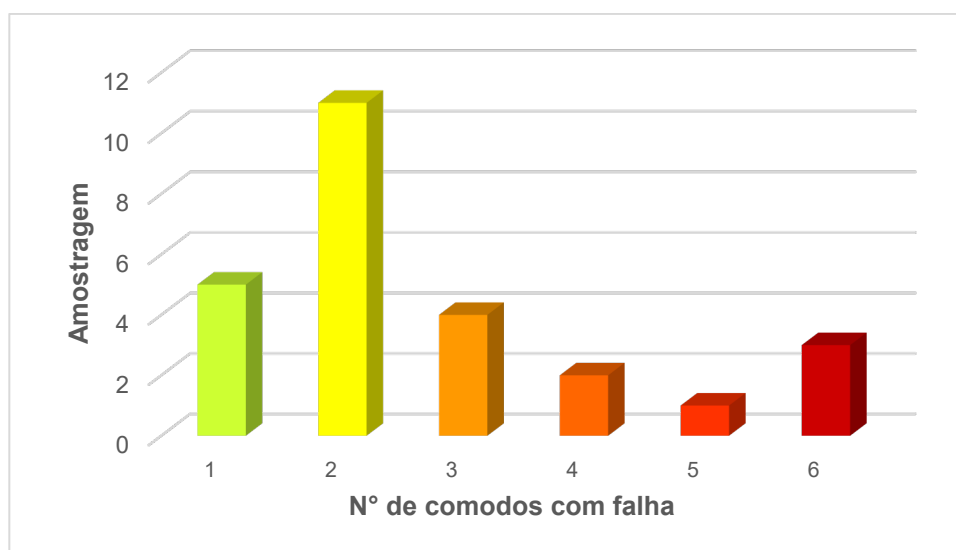
Figura 25 - Número de ocorrências registradas por usuário

Abaixo temos uma análise mais detalhada a respeito desse tópico, à medida em que, por ser uma questão de múltiplas alternativas, um mesmo morador pode se queixar de mais de um local no qual houve retrabalho. Ao trazer essa vistoria para uma perspectiva global, o resultado é preocupante: apenas 11,5% dos moradores não relataram problema em nenhum cômodo de seu apartamento, evidenciando-se quão costumeiras são as falhas. Embora uma taxa ainda menor tenha relatado que já houve reparo em todos os cômodos, a alternativa de zero falhas é um índice bem baixo em relação à amostragem.

Nota-se que, na amostragem, apenas 19,2% da população apontou apenas um cômodo com retrabalho, enquanto 69,3% tiveram mais de um problema com seu apartamento. Em um cenário ótimo, as correções não seriam atividades rotineiras ou necessárias em mais de um cômodo; em um cenário absolutamente ideal, não haveria, entretanto, retrabalho algum.

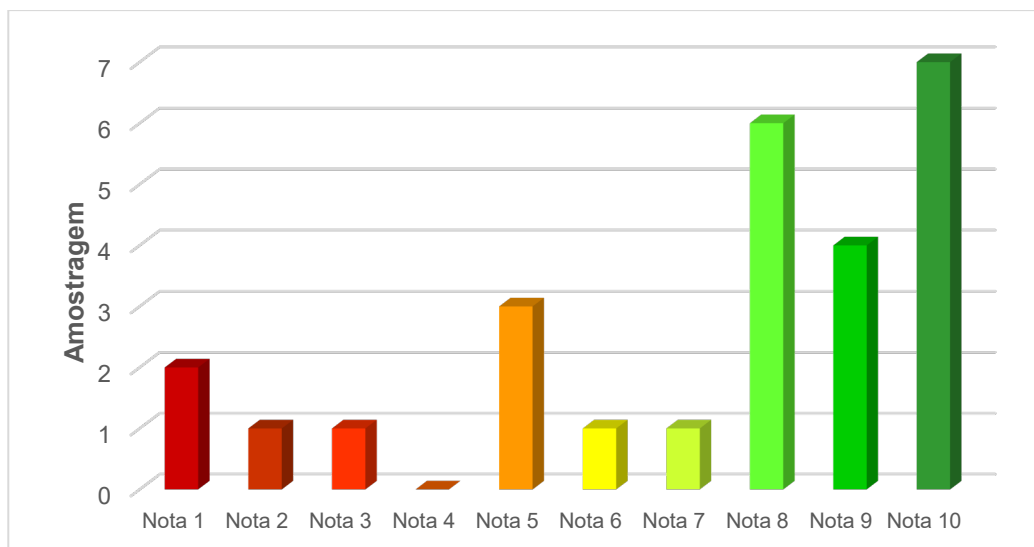
Figura 26 - Recomendação do cliente em relação a construtora

Ao questionar o usuário se ele indicaria a construtora para algum amigo, coloca-se em evidência se o morador se sente confortável em usar de seu nome para recomendar um produto que adquiriu. Abaixo, pode-se notar os três maiores resultados para tal indagação.

As respostas tiveram grande repercussão positiva, uma vez que 7 pessoas atribuíram nota máxima, quatro pessoas atribuíram nota 9,00 e outras seis pessoas, nota 8,00. Portanto, 65,4% dos moradores têm uma visão positiva a respeito da construtora.
