**UNIVERSIDADE TECNOLÓGICA FEDERAL DO PARANÁ
COORDENAÇÃO DE ENGENHARIA CIVIL
CURSO DE ENGENHARIA CIVIL**

**MANIFESTAÇÕES PATOLÓGICAS EM ESTRUTURA DE
CONCRETO ARMADO UM ESTUDO DE CASO
(BLOCO ADMINISTRATIVO DA UTFPR-PATO BRANCO)**

TRABALHO DE CONCLUSÃO DE CURSO

2014

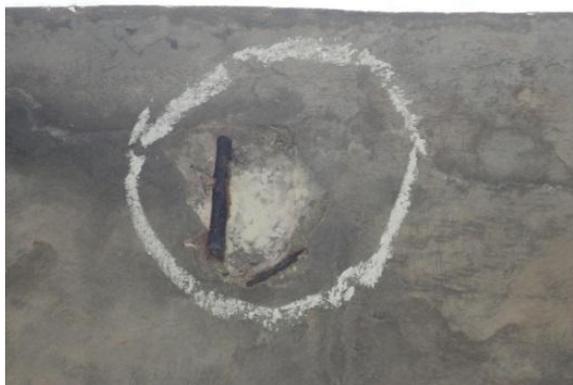
Figura 17 - Espessura de cobertura insuficiente, corrosão da armadura em borda de viga externa

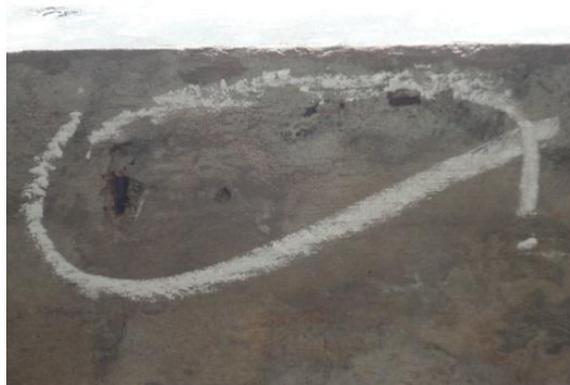
Figura 18 - Espessura de cobertura insuficiente, corrosão da armadura em borda de viga externa

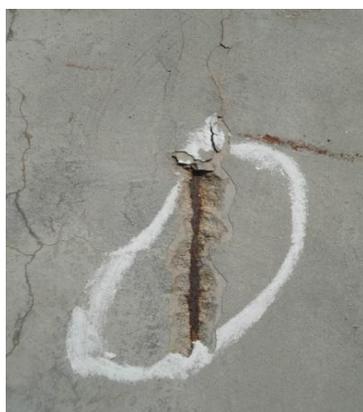
Figura 43 - Espessura de cobrimento insuficiente, corrosão da armadura na lateral de viga externa

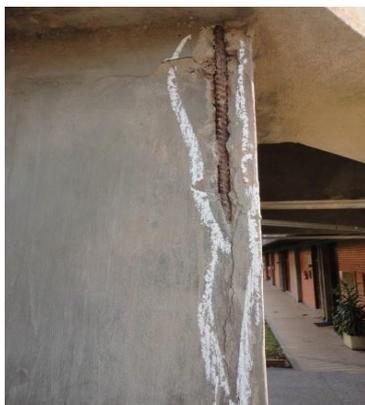
As Figuras (47 a 49) revelam espessura de cobrimento insuficiente e corrosão da armadura em pilar externo:

Figura 47- Espessura de cobrimento insuficiente, corrosão da armadura em pilar externo

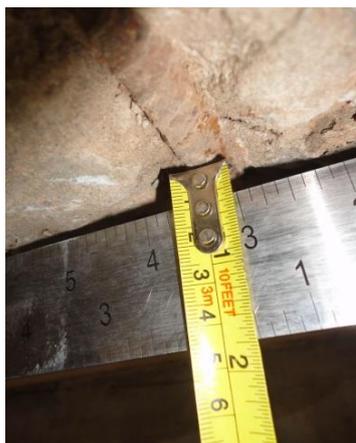
Figura 49 - Espessura de cobrimento insuficiente, corrosão da armadura em pilar externo

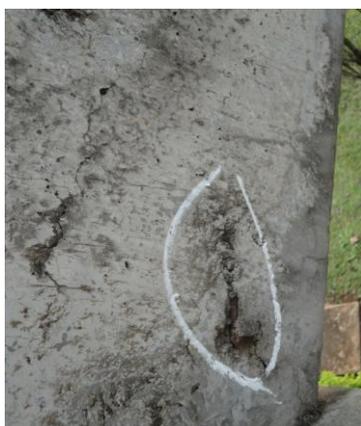
Figura 54 - Espessura de cobrimento insuficiente, corrosão da armadura em brise externo

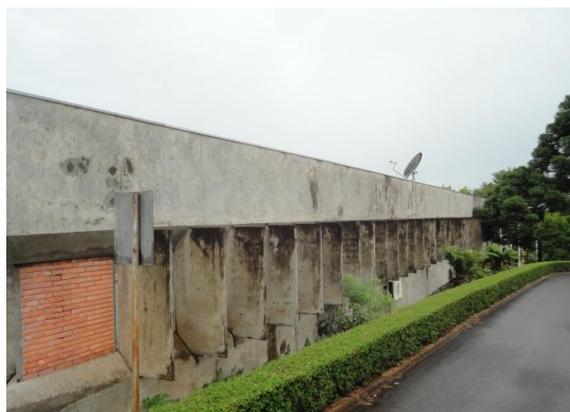
Figura 59 - Fungos em brises fachada face oeste

Os resultados apresentados, por meio das figuras, indicam a manifestação de fungos na superfície do concreto aparente, principalmente no elemento de fachada brises.

MANIFESTAÇÃO DE FUNGOS	
Vistoria	Nos brises posicionados nas fachadas percebem-se a manifestação de micro organismos, bolor e fungos como mostram respectivamente as Figuras 58; 59; 60. No brise que apresenta “bicheira” percebe-se a maior incidência de bolor e fungos, como mostra a figura 58.
Diagnóstico	De acordo com Silva e Pinheiro (2005), observa-se alteração do aspecto estético da estrutura, pela manifestação de manchas escuras indesejáveis em tonalidades preta, marrom e verde nas fachadas externas da estrutura.
Sugestão de procedimento de reabilitação	Devem ser realizados os procedimentos de reabilitação da estrutura conforme etapas descritas a seguir: <ul style="list-style-type: none"> • Realizar a limpeza da superfície de concreto aparente com água sob pressão, de forma a eliminar poeira, fuligem, biofilmes, fungos e microorganismos (SILVA; PINHEIRO, 2005). • Verificar a limpeza da superfície NBR 13245 (1995). • Executar tratamento superficial com a aplicação de verniz acrílico VEDACIT Impermeabilizantes (2014).

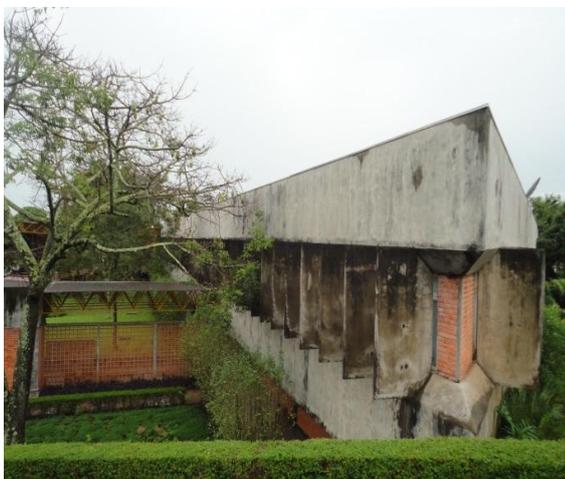
Figura 60 - Fungos em brises fachada face sul

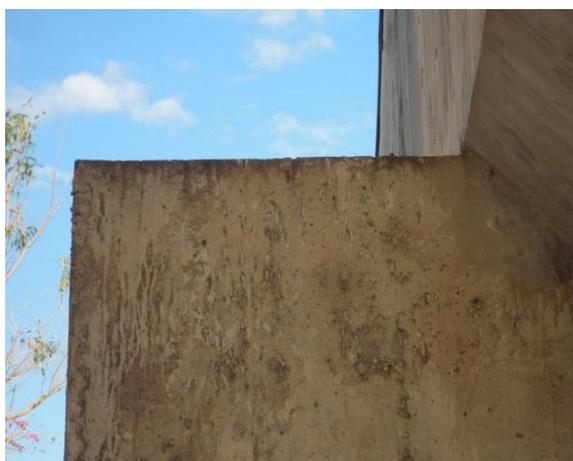
As Figuras (61 a 67) revelam a ausência de critérios de projeto, elemento estrutural em desacordo com o item 7.2 Drenagem da NBR 6118 (2007), ausência de rufo ou pingadeira.

Figura 61 - Ausência de Rufo Brises

MANIFESTAÇÃO DE AUSENCIA DE CRITÉRIOS DE PROJETO	
Vistoria	Nos brises e nas vigas do elemento fachada, percebem-se a ausência de mecanismos de drenagem de água, como mostram respectivamente as Figuras 61, 62, 63, 64, 65, 66, 67.
Diagnóstico	Na parte superior dos brises observa-se a ausência de rufo e ou pingadeira, e ou não possui inclinação adequada de forma que a água não drene sobre o concreto. NBR 6118 (2007) Na parte inferior das vigas expostas, não se observa pingadeira, ou mecanismo que impossibilite que a água penetre na parte de baixo da viga. NBR 6118 (2007)
Sugestão de procedimento para reabilitação	Devem ser realizados os procedimentos de reabilitação da estrutura conforme etapas descritas a seguir: Instalar rufos, chapins ou pingadeiras sobre a superfície horizontal superior das brises; NBR 6118 (2007); Instalar dispositivo de pingadeira na parte inferior de vigas expostas. NBR 6118 (2007)

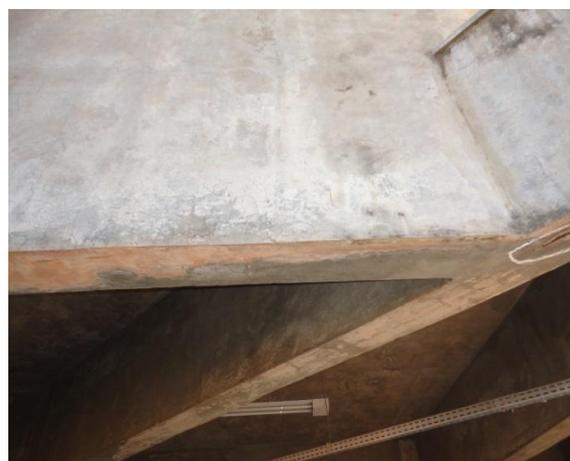
Figura 62 - Ausência de Pingadeira Vigas

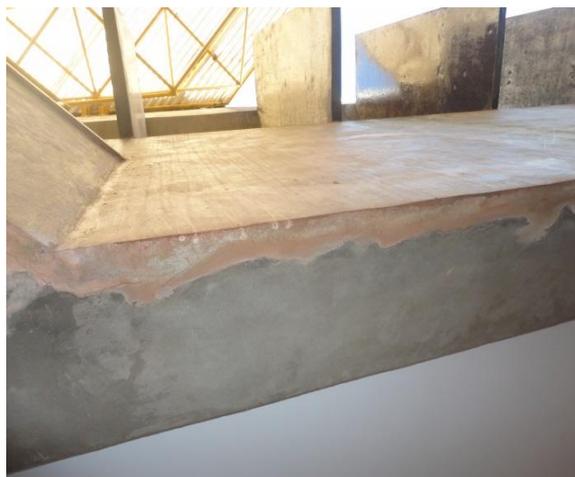
Figura 63 - Ausência de Pingadeira Viga e Brise

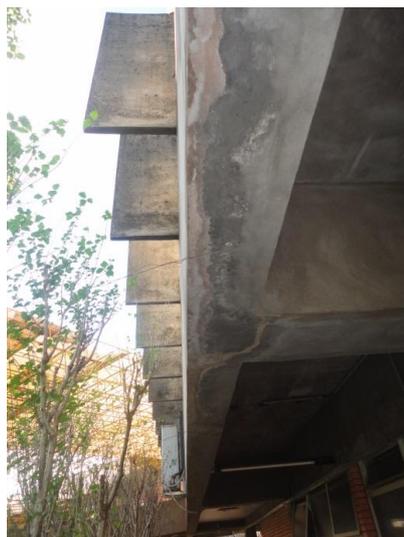
Figura 64 - Ausência de Pingadeira Viga e Brise

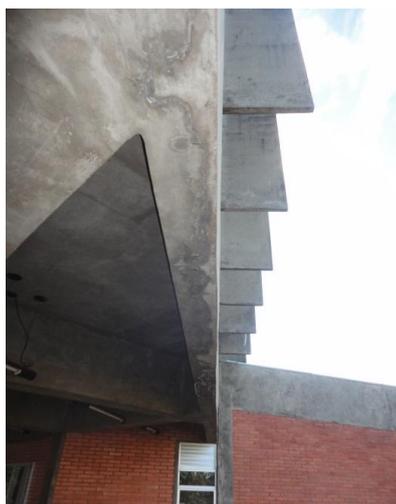
Figura 65 - Ausência de Pingadeira Viga e Brise

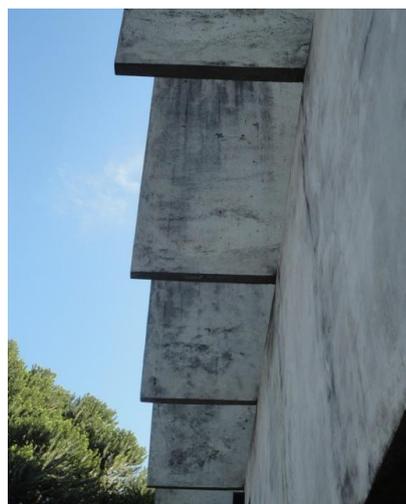
Figura 66 - Ausência de Pingadeira Brise

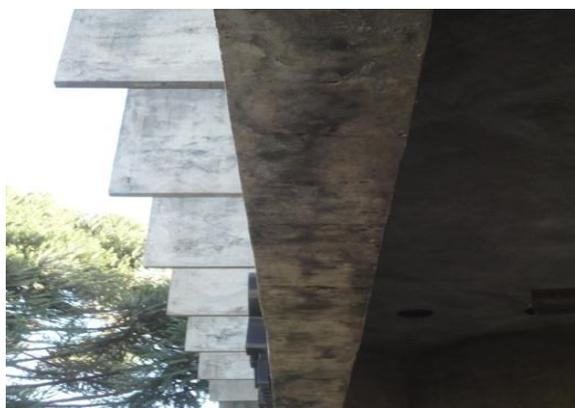
Figura 67 - Ausência de Pingadeira Viga e Brise

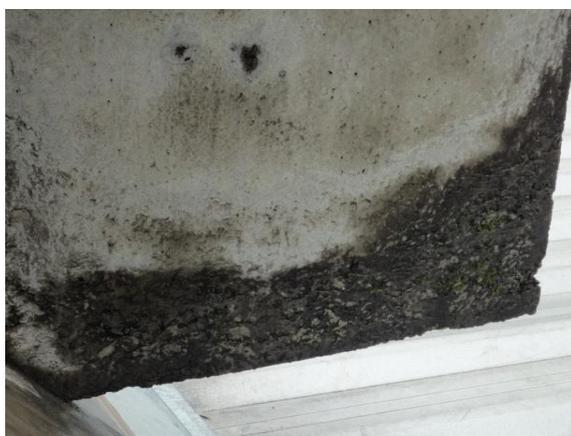
Figura 68 - Vazios ou Bicheiras em Brise

MANIFESTAÇÃO DE VAZIOS OU BICHEIRAS	
Vistoria	Nas vigas e em Brises, percebem-se vazios ou bicheiras, como mostram respectivamente as Figuras 68, 69, 70, 71.
Diagnóstico	Vazios ou Bicheiras originadas provavelmente por ineficiência no processo de transporte ou lançamento do concreto (ANDRADE; SILVA, 2005)
Sugestão de procedimento para reabilitação	Devem ser realizados os procedimentos de reabilitação da estrutura conforme etapas descritas a seguir: O serviço de reparo deve ser realizado localmente, através de desbaste e reparo (MONTEIRO 2005).

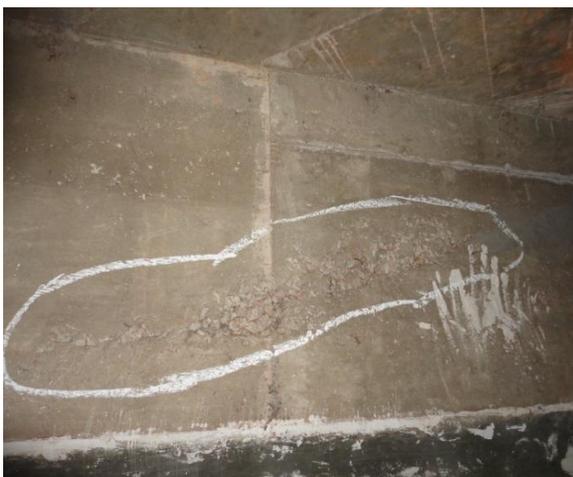
Figura 70 - Vazios ou bicheiras em Viga

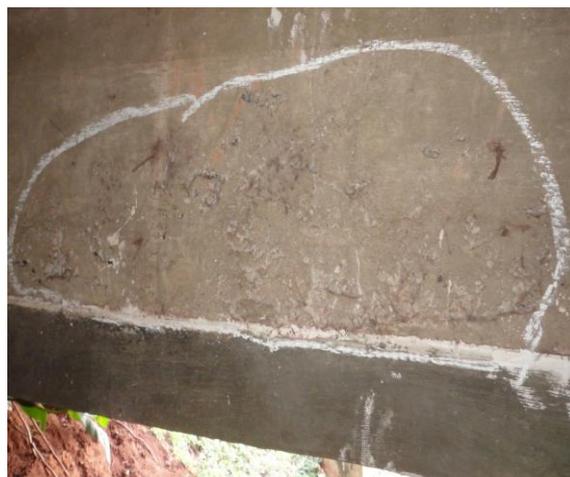
Figura 71 - Vazios ou bicheiras em Viga

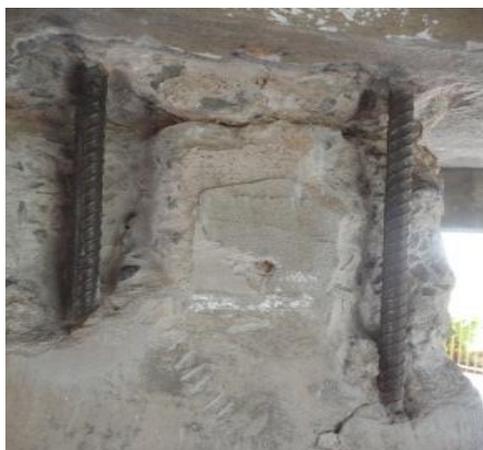
Figura 90 - Observação da área de aço comprometida pela corrosão
